琵琶湖を跨ぐPC橋
近江大橋の補修補強B活荷重補強と
長寿命化への取組み

琵琶湖の最南端に架けられ、今や周辺地域の産業や生活に欠くことのできない近江大橋。現行のTL-20t荷重対応をTL-25t相当に対応させるための外ケーブルによる主桁補強工事と、長寿命化対策のため、コンクリートの補修・保護、グラウト材の再注入など多岐にわたる対策が進められている。

近江大橋全景

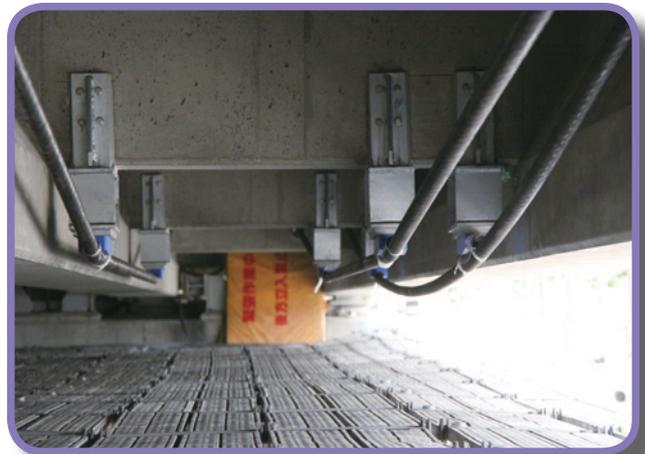
アウトケーブル補強(施工中)

II期線の22径間およびI期線のP26-A2径間でSEEE工法による補強を行う。現行TL-20t対応をB活荷重に対応させるもので、T桁(5主桁)のうち、外側の3本について桁両側に定着コンクリートを設置し、外ケーブルにより緊張補強するもの。1径間につ

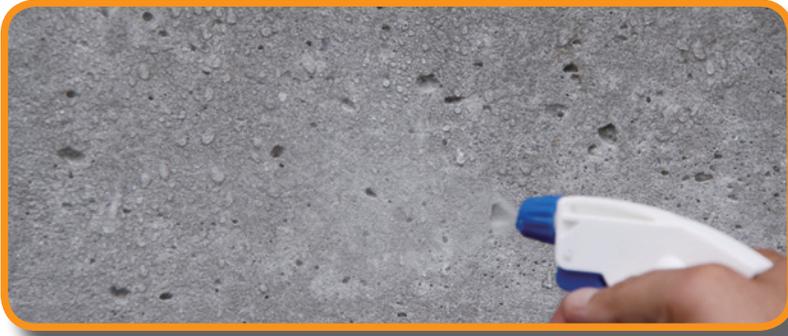
撥水剤塗布の効果

II期線の耳桁外面部に発生しているひび割れは、乾湿繰り返しによる乾燥収縮が主たる原因と考える。このた

め、II期線の主桁全体36,800m²にシラン系含浸材を塗布している。将来の中性化やASRの予防保全対策を兼ねて、撥水性の確保と長期耐久性の維持を目的にアルコキシシラン含有率94%以上の材料を選定した。2種類の材料が狙上にあがったが、「アクアシール1400」が選ばれた。「工期を少しでも縮減する必要があり、1回塗りで施工できることやゲル状の塗布材であるためロス率が少ないため。」(公社談)。下地処理は湖上部でサンダーケレン、陸上部でWJを予定していたが、業者提案により陸上部では飛散防止型サンドブラスト「バキュームブラスト」工法を使用している。

含浸材の塗布は、下地処理を行い、表面含水率を8%以下に抑制して施工している。また品質確保のため、含浸材の塗布量を管理すると共に、塗布後には吸水試験を実施し、効果を確認している。

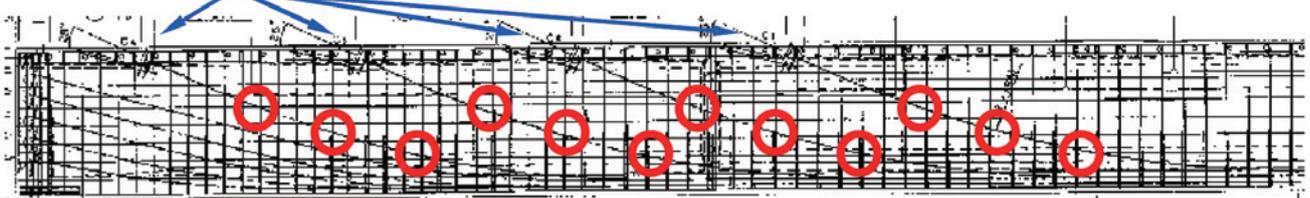
ポステンT桁部のグラウト充填不良は、一部の上縁定着部近傍に見られる。充填不良の原因は、施工当時ノンブリーディングタイプのグラウト混和剤が普及しておらず、上縁定着部は、ブリーディング水の発生に伴う空隙が生じやすい状況であったと考える。

インパクトエコー法によるグラウト調査 (外桁 PC ケーブル配置、および測点位置図)

点検は、電磁波レーダーを使用し、鋼材位置を探索した後、インパクトエコー法により一次スクリーニングを行い、グラウト充填不良の疑いがある個所についてはφ25mmのハンマードリルで削孔し、充填不良が確認された個所について、グラウト材を加圧注入する。

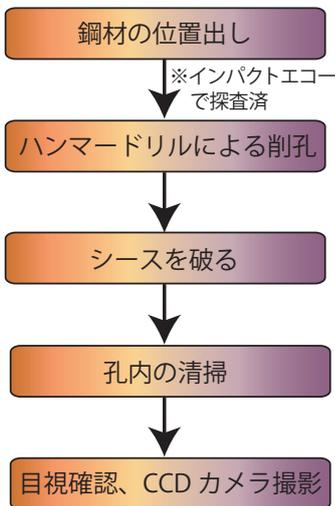
削孔調査の流れ

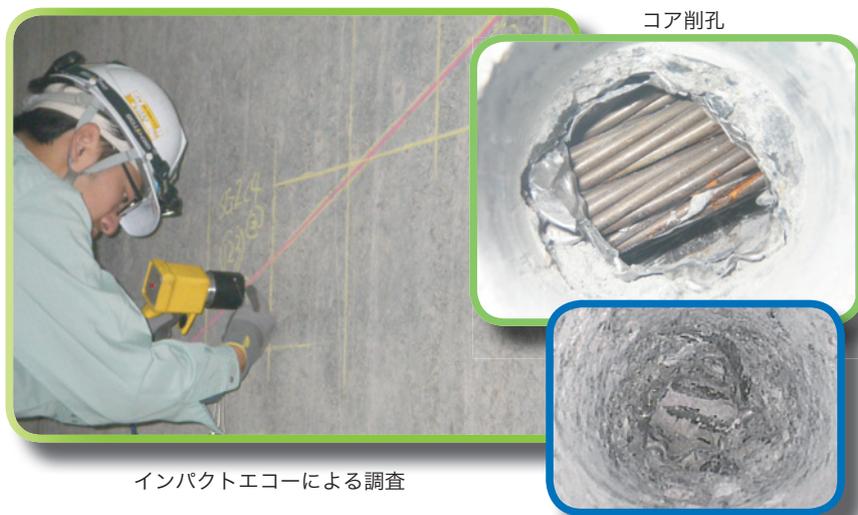
インパクトエコーによる調査

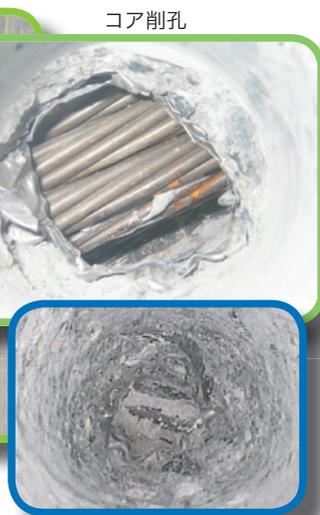
CCD カメラによる撮影写真

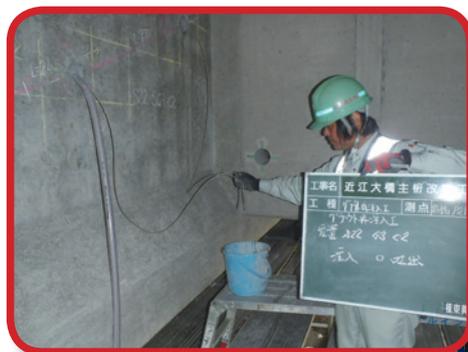
現在までにI期線残り6径間中5径間、II期線該当22径間中15径間で調査を完了し186個所で充填不良が見つかり、延長241.75m(PC鋼材全長の約0.8%)でグラウトの再注入を行っている。

グラウトの再注入

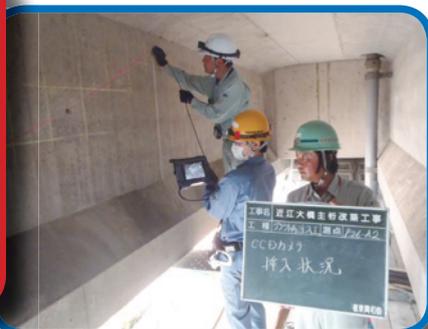
CCD カメラによる調査
