## Investigation of Deteriorated RC Slabs by Chloride Attack of Deicing Salt

**要旨:** これまでの点検結果等から、中国地方の鋼橋 RC 床版の劣化は凍結防止剤による塩害が主であり、劣化は上面側から進行すると推測された。これを検証するために、RC 床版の打替えや取替えが実施された橋梁において詳細な調査を行い、RC 床版の劣化メカニズムや影響因子についての基礎資料を収集した。これにより、舗装の打継ぎなどが床版上面の劣化を促進させる原因になりうることや、乾燥収縮などで生じた床版の貫通ひび割れが水みちになりうること、適切に施工できなかつた上面補修が既設床版の劣化を促進させる可能性があることなどが確認された。

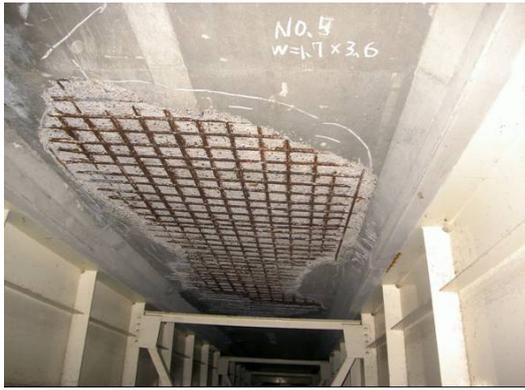
中国地方の鋼橋 RC 床版で見られる代表的な外観変状は、鉄筋腐食やそれを起因とする浮き・はく離である (図-1~図-2 参照)。これらは、凍結防止剤の散布量が多い山間部などで発生が顕著になる傾向が見られ、過去の詳細調査の結果などから凍結防止剤の影響による塩害劣化であると考えられている<sup>1)</sup>。

図-1 床版中央の浮き・はく離

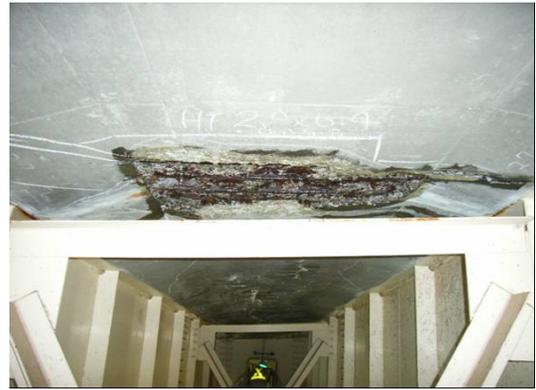
図-2 床版打継ぎ部の浮き・はく離

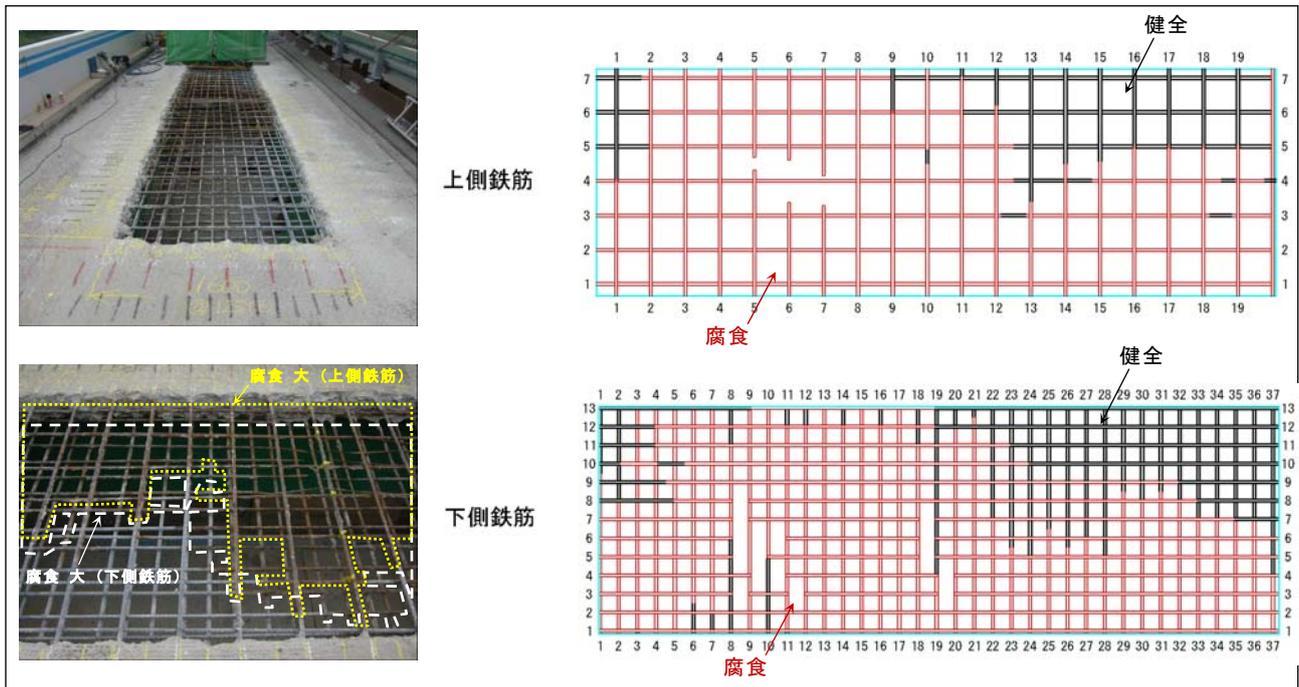
下面の浮き・はく離は、現在または過去に漏水があった箇所で発生しており、部分打替え時に鉄筋の状況を観察すると、上側鉄筋と下側鉄筋の腐食範囲が概ね一致しているケースが多く見られた (図-3 参照)。また、ジョイントや排水管からの漏水がある箇所を除けば、下面だけが劣化している事例はほとんどないのに対し、上面だけが劣化している事例は多かった。

図-3 部分打替え床版の上下面の鉄筋腐食状況

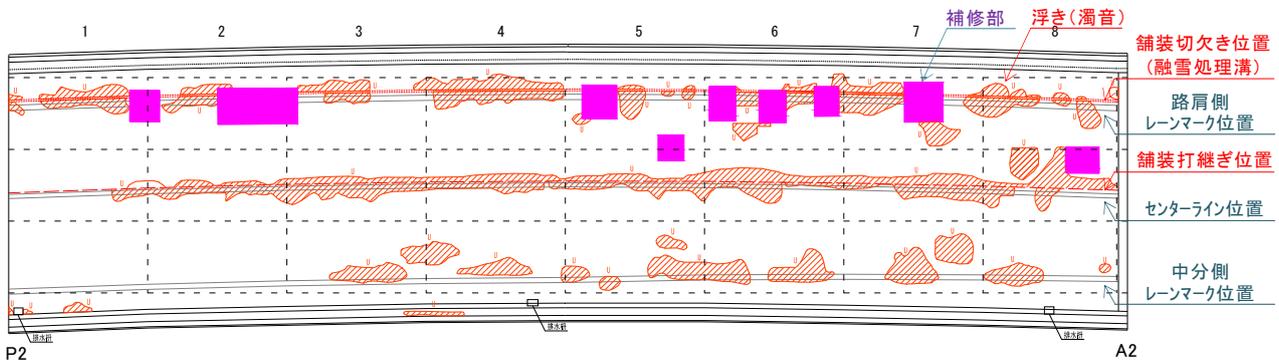
E 橋の舗装には、センターラインの打継ぎのほかに、路肩側レーンマークの外側に V 字形の切欠き（融雪処理溝）がある。舗装上からの打音調査では、これらの周囲で広範囲の濁音部が確認された（図-5、図-8～図-9 参照）。

図-5 E 橋の床版の外観状況（舗装面）

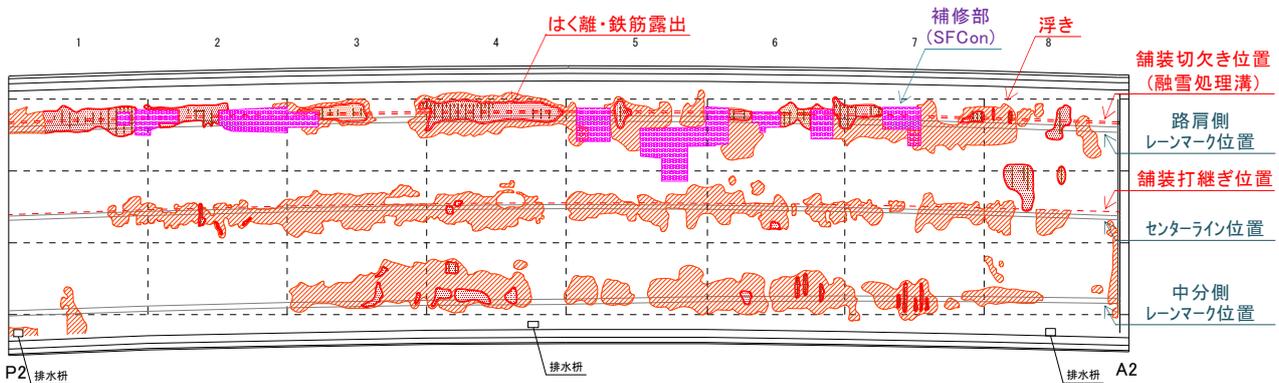
舗装の撤去後に床版上面を調査したところ、舗装の打継ぎや切欠きがあった位置には広範囲にわたる浮き・はく離が発生しており、これらが橋面水の主な浸透経路になっていると考えられる（図-6、図-10～図-11 参照）。

図-6 E 橋の床版の外観状況（舗装撤去後の床版上面）

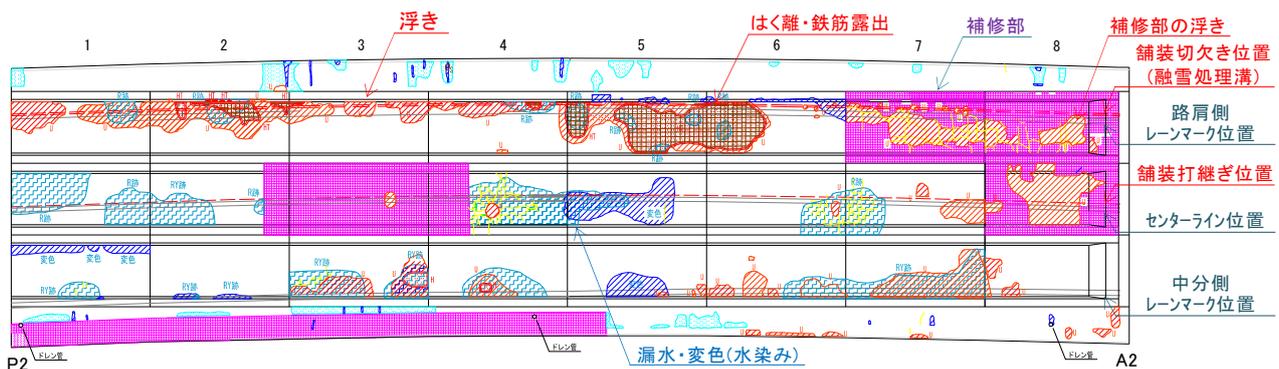
床版下面の劣化状況も舗装や床版上面の傾向と合致しており、切欠きの周辺では広範囲の浮き・はく離、センターライン付近では広範囲の漏水が見られた（図-7、図-12～図-13 参照）。

図-7 E 橋の床版の外観状況（下面）

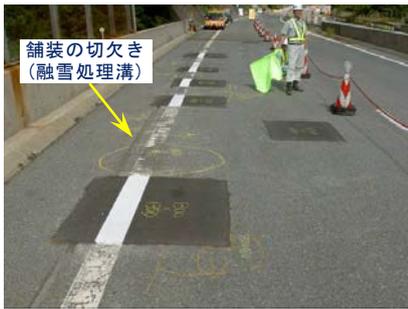
図-8 舗装面の状況  
(舗装の切欠き)

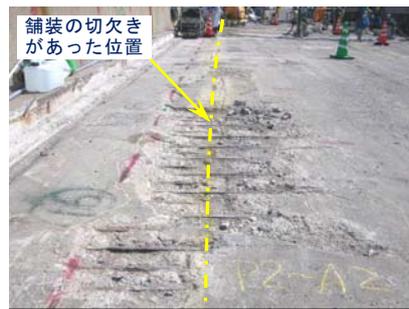
図-10 床版上面の状況  
(舗装の切欠き位置)

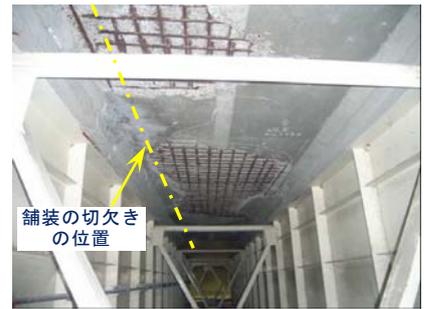
図-12 床版下面の状況  
(舗装の切欠き位置)

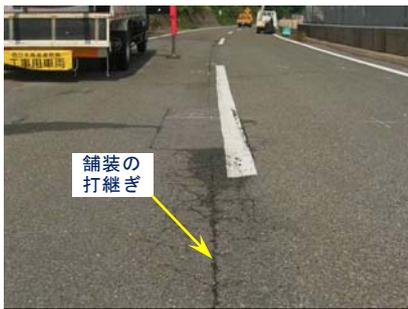
図-9 舗装面の状況  
(舗装の打継ぎ)

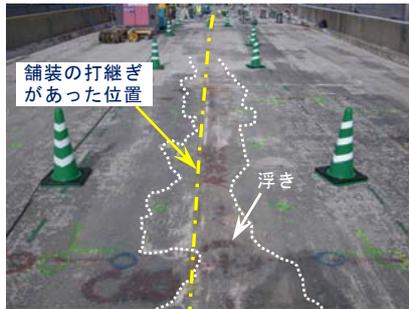
図-11 床版上面の状況  
(舗装の打継ぎ位置)

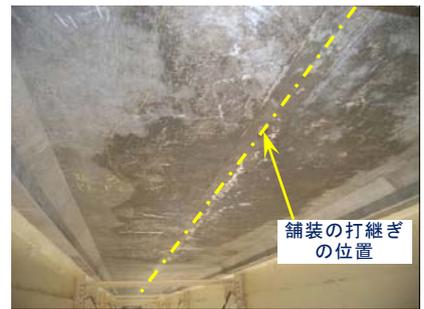
図-13 床版下面の状況

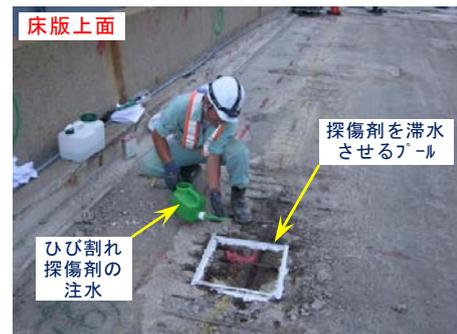
一般的な事例から、締固め不足の打継ぎ(コールドジョイント)が水みちとなるのは容易に想像できるが、開口が大きくない乾燥収縮ひび割れなどが水みちになることについては確証がなかった。これを検証するため、床版上面からの注水試験を行った(図-14 参照)。

図-14 床版上面からの注水試験

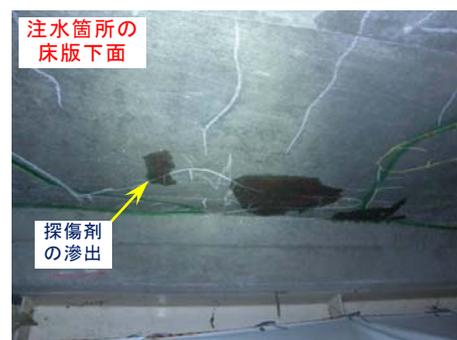
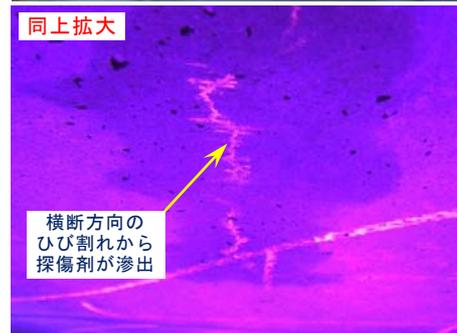
既設床版において、舗装の撤去後に、上面の劣化部にプールを作り、そこに蛍光性顔料入りのひび割れ探傷剤を注水したところ、注水後約3時間で、下面のひび割れ(幅 0.1mm 未満)から探傷剤が滲出した(図-15 参照)。

図-15 床版下面から探傷剤の滲出

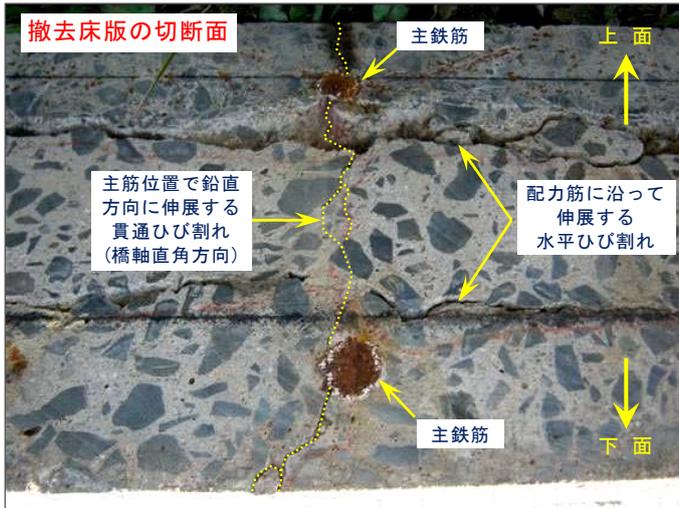
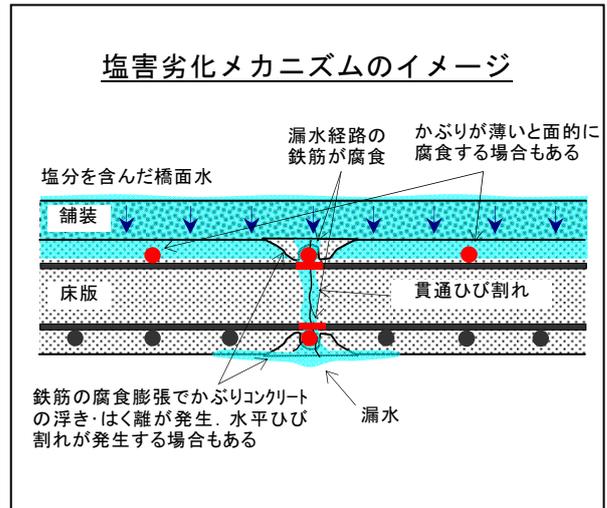
また、撤去床版の切断面を詳細に観察したところ、いくつかの断面において劣化メカニズムのイメージと同様の劣化状況が確認された(図-16 参照)。

図-16 劣化メカニズムのイメージに類似した撤去床版の切断面

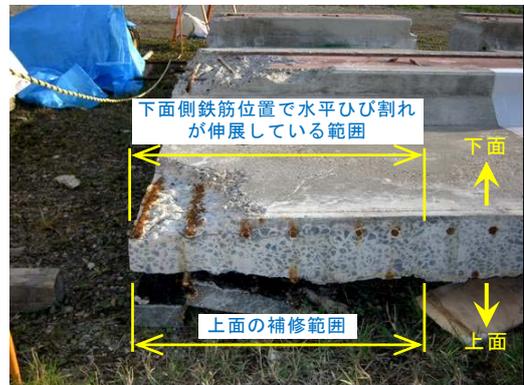
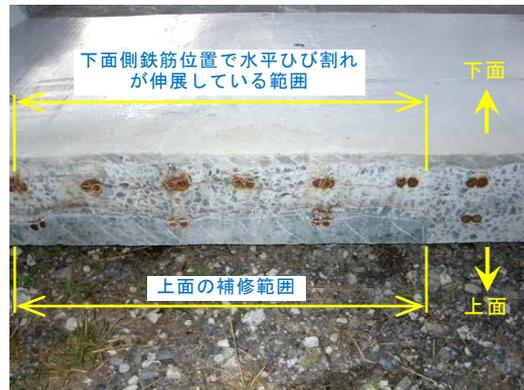
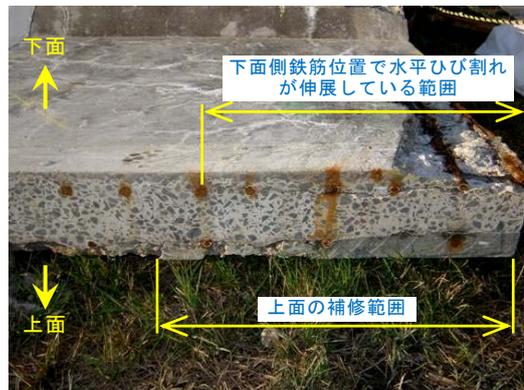
前項にも示したように、塩害劣化の原因となる橋面水は乾燥収縮などによる貫通ひび割れや床版の打継ぎなどを通じて断面内部に浸入すると推測されるが、撤去床版の切断面を詳細に観察すると、上面の補修部の範囲と下面の劣化範囲がほぼ合致する事例が複数見られた（図-18 参照）。

ポットホール対策などの緊急性のある補修の場合、気象条件や施工時期などにおいて必ずしも良好な条件で施工できないこともある。これらの影響で適切に施工できなかった補修部では、補修部と既設床版が十分に接着されずに縁切れなどの状況が生じれば、その境界が水みちになって、既設床版の塩害劣化が促進される可能性があるのではないかと考えられる（図-17 参照）

図-18 上面補修部の下で劣化が顕在化した事例
