本荘 清司<sup>\*1</sup>, 横山 和昭<sup>\*2</sup>, 藤原 規雄<sup>\*3</sup>, 葛目 和宏<sup>\*4</sup>, 牧 博則<sup>\*5</sup>

## Field Investigation of Deteriorated RC Slabs on Steel Girder by Chloride Attack of Deicing Salt

**要旨：**寒冷地や積雪地帯を通る高速道路では、冬期に散布される凍結防止剤の影響による塩害が顕在化している橋梁がある。中国地方山間部の高速道路では、鋼橋 RC 床版で塩害によるものと考えられる劣化が顕在化しているものがあるが、これらの対策の検討にあたっては、劣化のメカニズムを明確にするとともに、劣化の程度や影響範囲を確定する必要がある。そこで、RC 床版の劣化が顕著な橋梁を対象に詳細な調査を行い、その劣化メカニズムを推定するとともに、補修のための調査手法についての検討を行った。

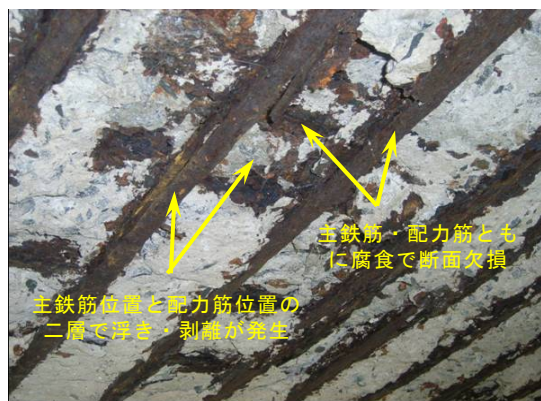
いずれの橋梁も床版下面には、鉄筋腐食をともなった浮き・剥離が多数見られ、一部では最下縁の主鉄筋の位置とその上の配力筋の位置の二層で浮き・剥離が生じていた(写真-1 参照)。

写真-1 二層化した浮き・剥離

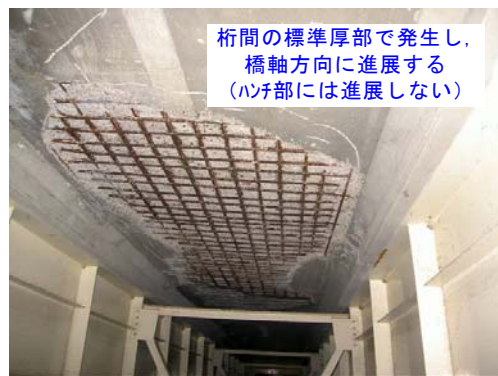
浮き・剥離の発生パターンは2つに大別され、一つは桁間で発生して橋軸方向に進展するタイプ(以下、タイプ1と称する)、もう一つは横断方向には長く進展するが、橋軸方向の進展は数十センチ程度でとどまるタイプ(以下、タイプ2と称する)である(写真-2~写真-3 参照)。

タイプ1の発生位置は橋梁によって異なっていたが、車両通行の影響が大きい桁間で顕在化する傾向があり、舗装の打ち継ぎや融雪処理溝

(溝切り)があるとともにさらに発生が顕著であった。これらの直上では、舗装に浮きやひび割れ、ポットホール補修跡が多く見られた(図-1 参照)。タイプ2は、連続径間の中間支点部の前後にある床版の打ち継ぎ部で多く発生していた。ともに、発生箇所やその周辺に漏水または過去に漏水があった形跡が見られた。

写真-2 タイプ1の浮き・剥離

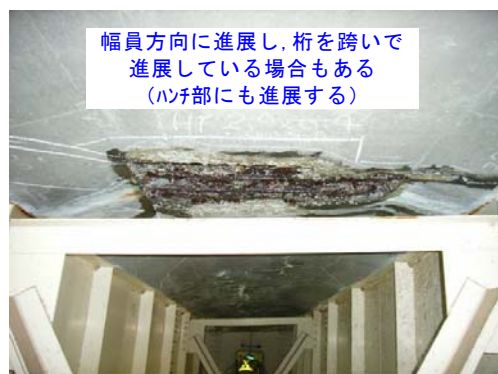
写真-3 タイプ2の浮き・剥離

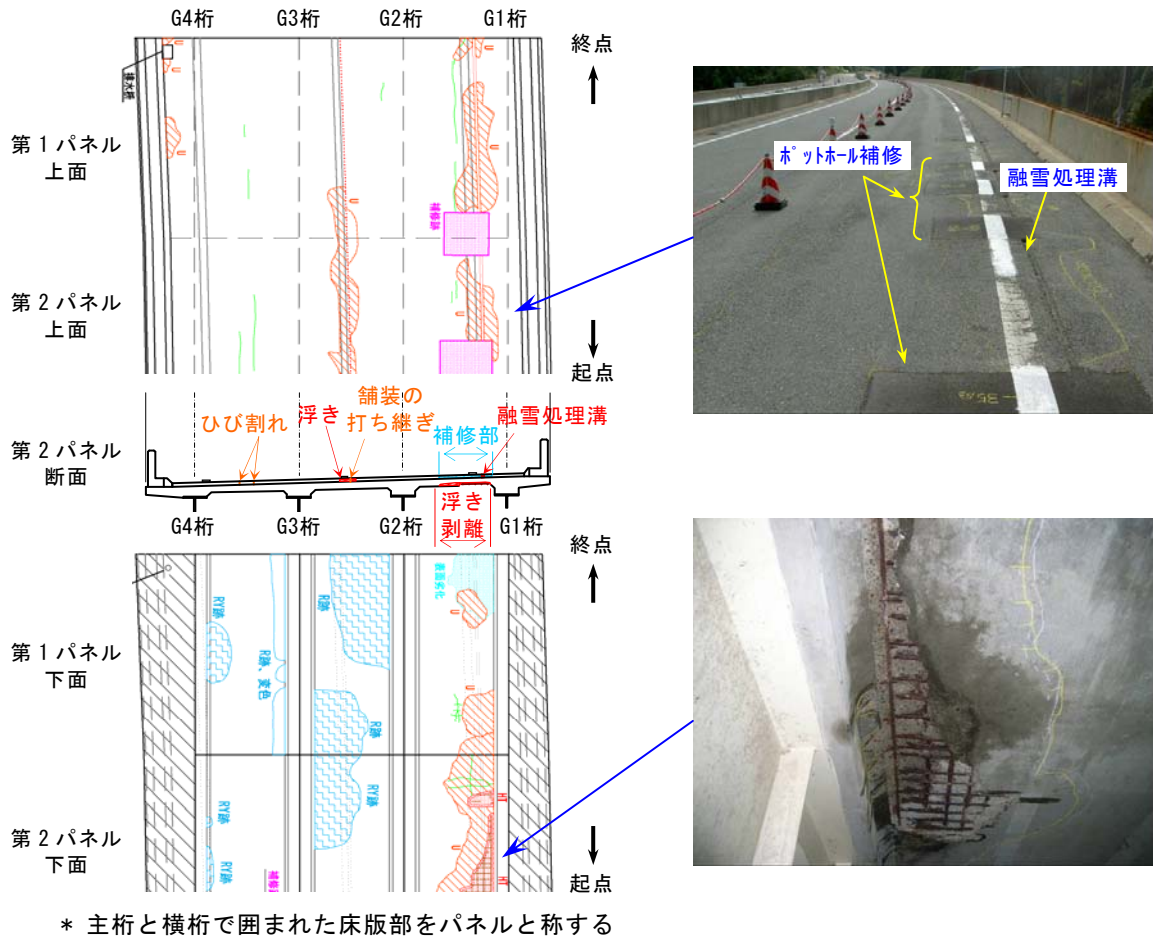
図-1 床版上下面の変状の関係

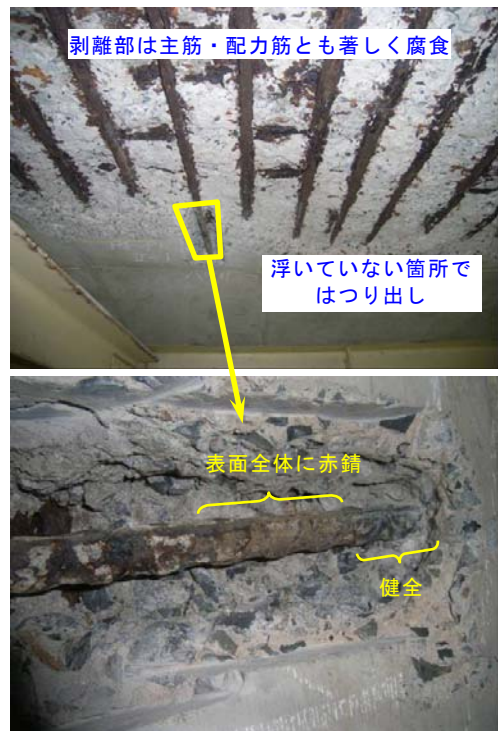
いずれの橋梁においても、浮き・剥離の生じている箇所では露出している鉄筋は著しく腐食しており、一部では断面が欠損しているものもあった。

一方、このような著しく腐食した鉄筋が露出しているすぐ近傍であっても、浮いていない箇所の鉄筋は健全もしくはごく軽微な赤錆程度であり、鉄筋腐食は局部的に発生・進行していると考えられる（写真-4～写真-5 参照）。

写真-4 剥離部周辺の腐食状況（A 橋）

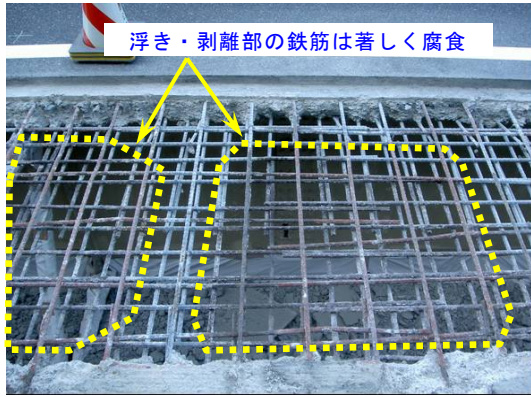
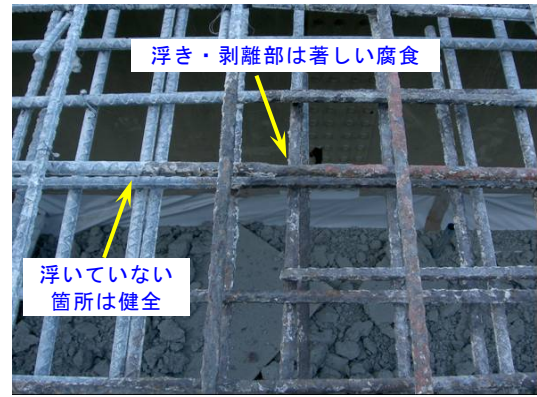
写真-5 剥離部周辺の腐食状況 (B橋)

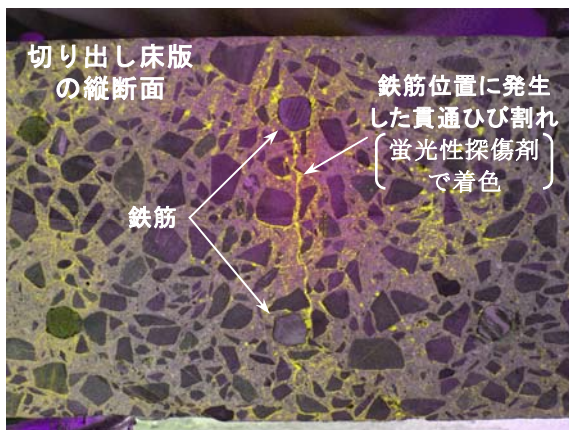
なお、床版上面における橋面水の浸透経路についてはまだ十分に検証できていないが、切り出し床版の断面観察などからは、乾燥収縮などで生じた貫通ひび割れが主な浸透経路ではないかと考えられる（写真-6）。

写真-6 切り出し床版縦断面のひび割れ

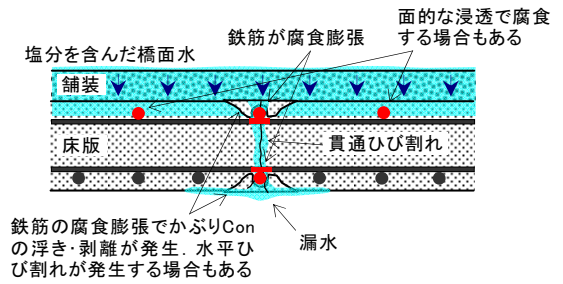
今回調査を実施した橋梁の RC 床版は、漏水のあった箇所だけで劣化が顕在化しており、また劣化部だけで多量の塩分が検出されることから、外来塩分（凍結防止剤）による塩害であると考えられる。その基本的なメカニズムは図-2のとおりであるが、橋面水の浸透経路の違いで変状の発生パターンが異なると考えられる。

図-2 劣化メカニズムの基本パターン

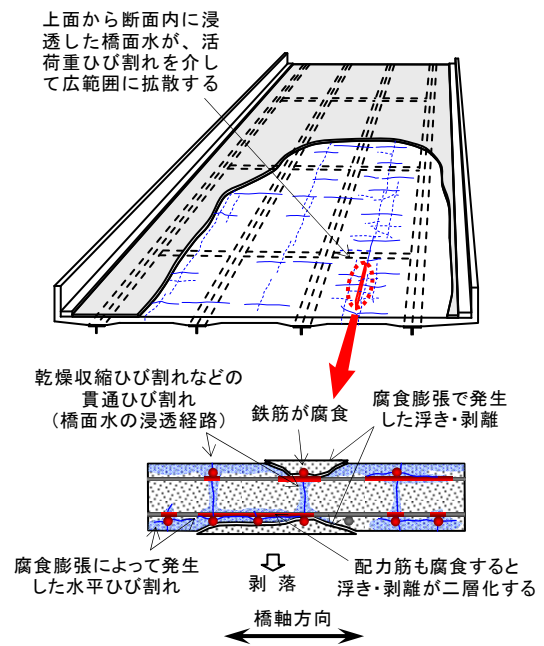
タイプ1は上面から浸透した橋面水が、桁間に発生している曲げひび割れなどを介して拡散し、広範囲の鉄筋を腐食させたものと考えられる（図-3 参照）。交通量の多い走行車線の下でよく発生するが、橋面防水工や舗装の打ち継ぎや溝切りの有無などによって発生する位置が変わることもある。

図-3 タイプ1の発生メカニズム

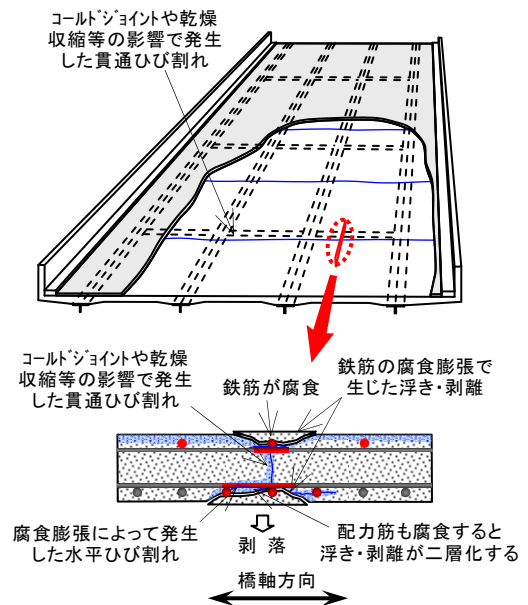
タイプ2の浮き・剥離は、コールドジョイントや幅の大きな貫通ひび割れを通じて橋面水が浸透するもので、幅員方向には全幅にわたって進展するが（図-4 参照）、橋面防水工や舗装の状態によって進展状況に差が出ることもある。

図-4 タイプ2の発生メカニズム
