## 美濃橋の保存に関する実験的検討

藤原 規雄<sup>\*1</sup>, 葛目 和宏<sup>\*2</sup>, 小澤 優二<sup>\*3</sup>, 澤村 佳史<sup>\*4</sup>An Experimental Investigation for Maintenance Works  
of 90 years old Mino BridgeNorio FUJIWARA<sup>\*1</sup>, Kazuhiro KUZUME<sup>\*2</sup>, Yuji KOZAWA<sup>\*3</sup> and Yoshifumi SAWAMURA<sup>\*4</sup>

要旨：美濃橋は，岐阜県美濃市の長良川に架かる橋長 113m のトラス補剛吊橋で，供用後すでに 90 年を経ている。大正期に架橋されたわが国に現存する最古の近代吊橋であることから，2003 年に国指定重要文化財となった。

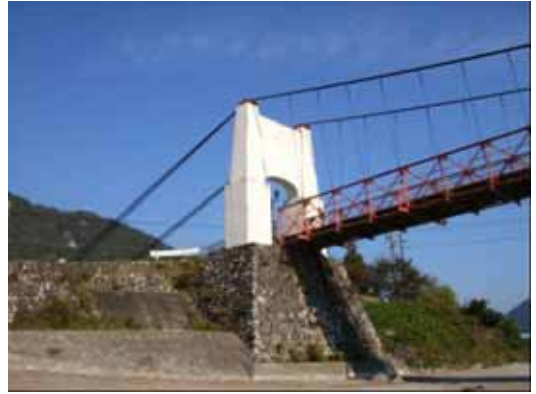
写真-1 右岸側主塔

当橋は片側に2基、両岸で計4基の鉄筋コンクリート造の主塔が吊りケーブルを支えている(写真-1~写真-2参照)。外観上はいずれの主塔にも顕著な変状は見られなかったが、強度試験用試料を採取するために基部でコアボーリングを行ったところ、右岸側の主塔から採取したコアには大きな空隙を有するジャンカが見られた(写真-3~写真-4参照)。ジャンカの程度はコアによって大きな差があり、比較的密実なコアの空隙率は3.5%であったが、最も疎なコアの空隙率は26.6%であった。

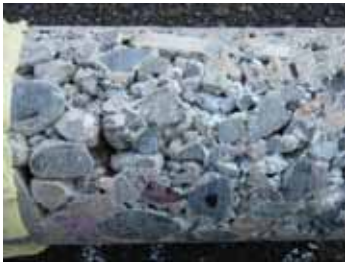
写真-3 右岸上流側主塔  
で採取したコア

調査においてジャンカがあると判定された箇所については、削孔などで実際の状況を確認し、それに応じて補修を行う。補修方法は、表面から注入孔を設けて空隙にグラウトを充填するグラウト注入工法による補修を検討している。

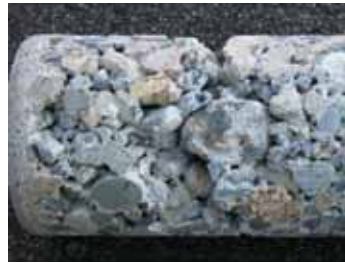
写真-4 右岸下流側主塔  
で採取したコア

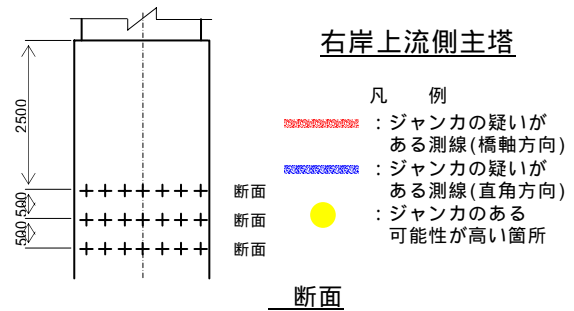
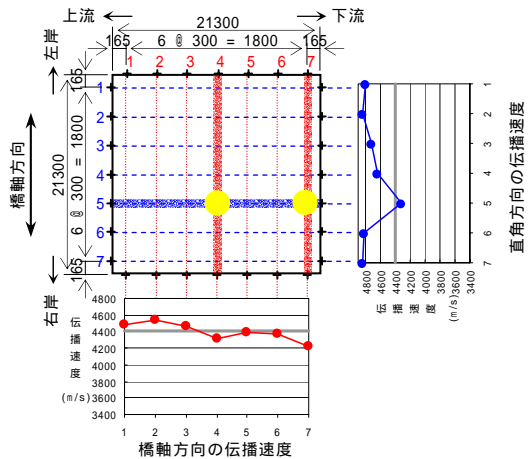
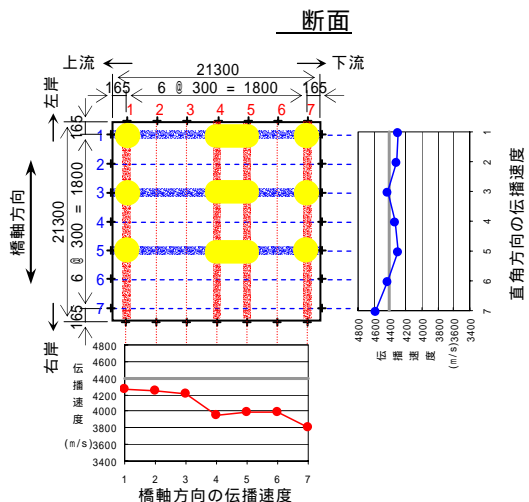
図-5 測定結果とジャンカの位置 (右岸上流側主塔)

両主塔とも、ジャンカがあると判定された箇所は下方の断面ほど多い傾向にあり、とくに右岸上流側主塔の最下段の断面は、非常に広範囲にジャンカが生じている可能性が高いという調査結果となった。
