本荘 清司<sup>\*1</sup>, 藤原 規雄<sup>\*2</sup>, 葛目 和宏<sup>\*3</sup>, 牧 博則<sup>\*4</sup>

## Investigation of Deteriorated RC Slabs by Chloride Attack of Deicing Salt

**要旨：** 近年，中国地方の高速道路では，凍結防止剤による塩害劣化が顕著になった鋼橋 RC 床版の取替工事を実施しており，その際，既設床版を詳細に調査して劣化メカニズムや調査手法を検討するための基礎資料を収集している．ここでは，平成 22 年度に取替工事を実施した詳細調査で得られた知見を報告する．今回の調査においても，撤去床版の切断面で水みちとなる貫通ひび割れや打継ぎの存在が確認されたが，新たに床版上面からの打音法では検出できない浮き（水平ひび割れ）が発見されたため，これを橋面から検出できる調査手法についても検討した．

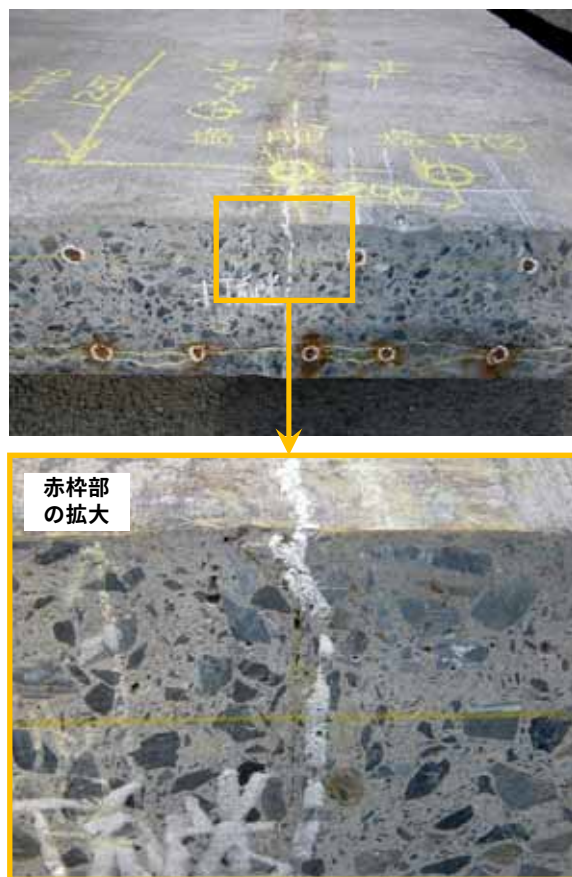
F 橋の撤去床版の断面でも，水みちとなる打継ぎや貫通ひび割れが確認された（図-2～図-3 参照）．これらの直上から鉛直方向に貫通コアを

図-2 水みちとなる打継ぎ

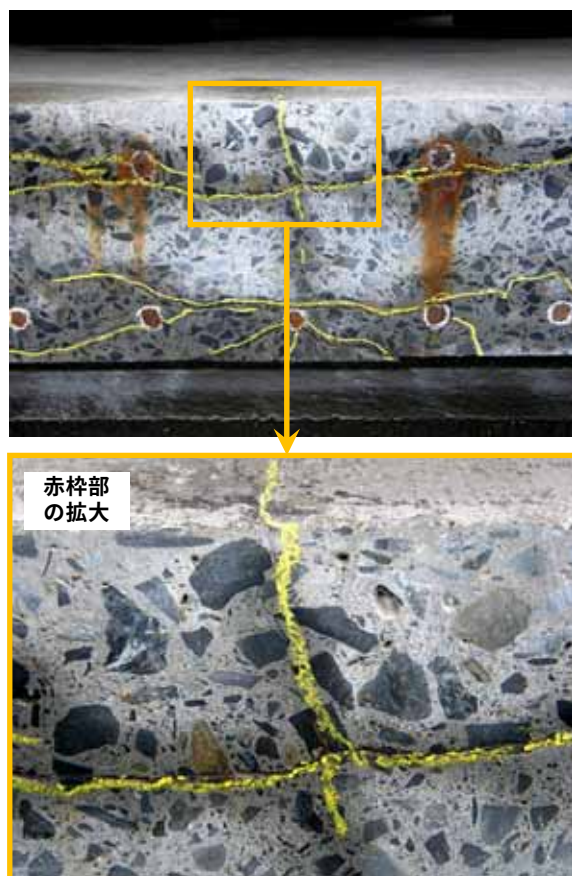
図-3 水みちとなる貫通ひび割れ

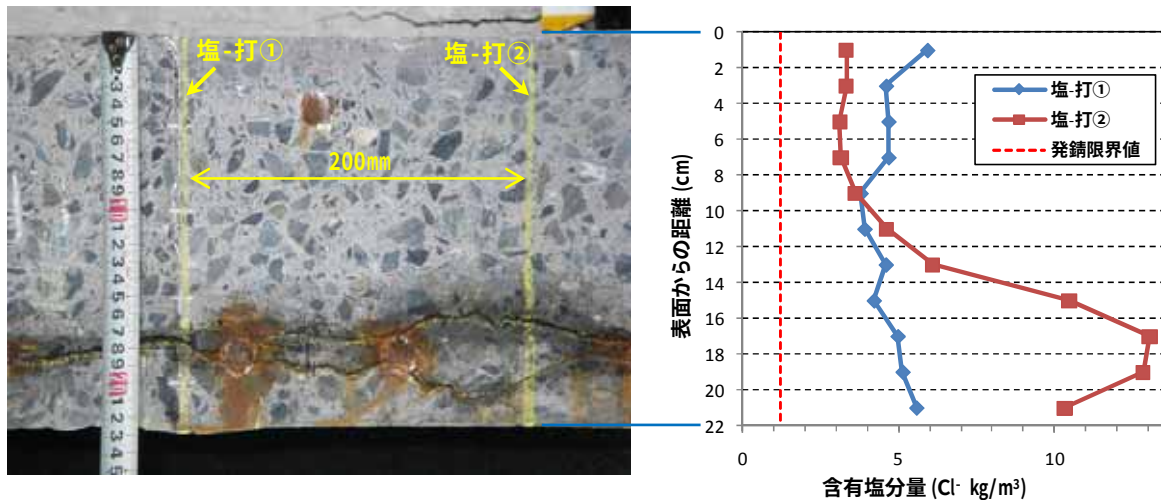
図-4 は、打継ぎ部および打継ぎから橋軸方向に 200mm 離れた箇所で採取したコアの含有塩分量分布である。

ともに全層で発錆限界値（塩化物イオン  $1.2\text{kg/m}^3$ ）を大きく超える塩分が検出されたが、打継ぎのコア「塩-打①」は、各層の塩分量に大差がないのに対し、打継ぎから離れた箇所のコア「塩-打②」では、表面から 14cm の層から下方では  $10\text{kg/m}^3$  を超える量の塩分が検出された。このコアの採取箇所では上面から 17cm 付近に水平ひび割れが発生しており、打継ぎから浸透した塩分を含む漏水がここに長く留まることが影響しているのではないかと考えられる。これに対し、打継ぎは鉛直かつ直線状の水みちなので、浸透した水が長く滞水することなく流下してしまうため、ほぼ一様な塩分量になっているのではないかと考えられる。

図-4 含有塩分量の分布（打継ぎ部）

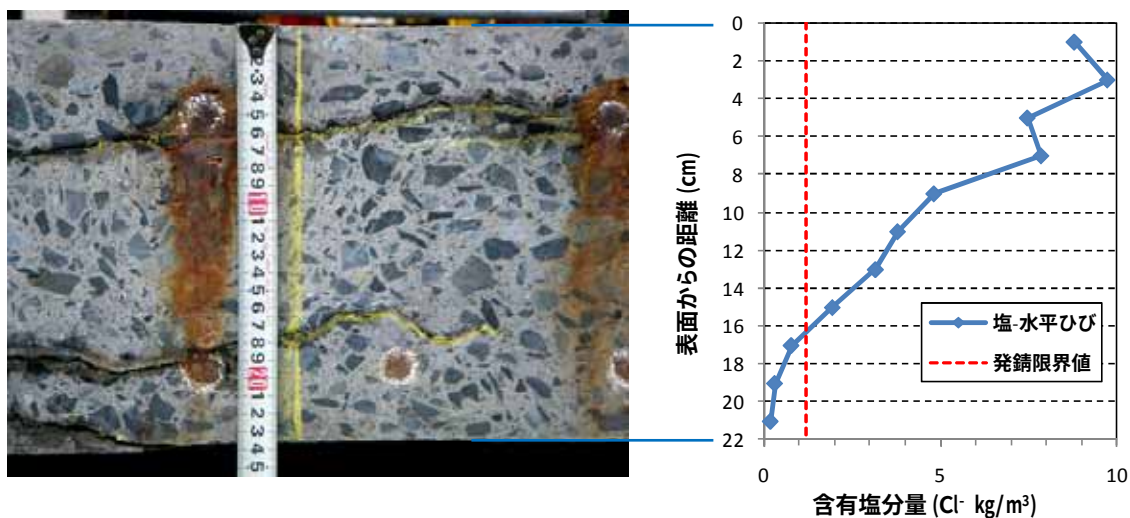
図-5 は、貫通ひび割れ近傍の上面側鉄筋と下面側鉄筋の 2 箇所に水平ひび割れが発生している箇所から採取したコアの含有塩分量分布である。打継ぎ部の「塩-打②」と同じように、水平ひび割れ付近で塩分量が多くなると考えられ

たが、上側の水平ひび割れ（上面から 5cm 付近）の周辺ではそのような傾向が見られたものの下側の水平ひび割れ（上面から 17cm 付近）の周辺については、他の層より塩分量が少ない傾向

であった。これは、コア採取箇所の下側水平ひび割れは、ひび割れの縁端付近で幅が小さいため十分な滞水がなかった可能性が考えられる。

図-5 含有塩分量の分布（貫通ひび割れ近傍の水平ひび割れ）

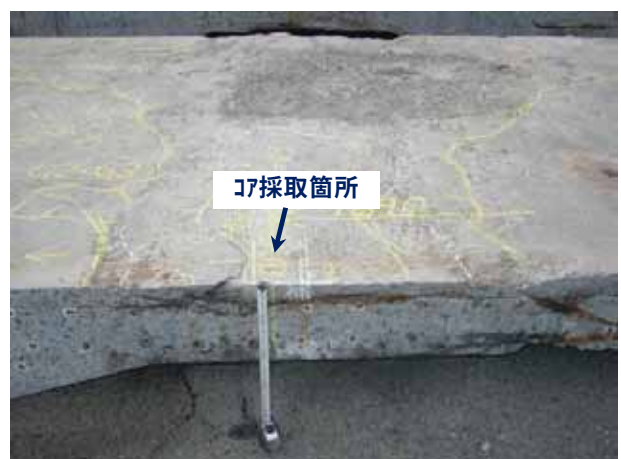
E 橋の撤去床版では、上面を断面修復で補修した箇所の下面において劣化が顕著になっている傾向が見られた。他橋でも一部に同様の事例が見られたことから、上面の補修が適切に施工できなかった場合は、補修部の界面が水みちとなって再劣化や下面の劣化が促進される可能性が考えられた。これを検証するために、F 橋の撤去床版において、上面が補修されている箇所（図-6 参照）から鉛直方向に貫通コアを採取し、含有塩分量の分布状況を調査した。

図-6 上面に断面修復のある断面

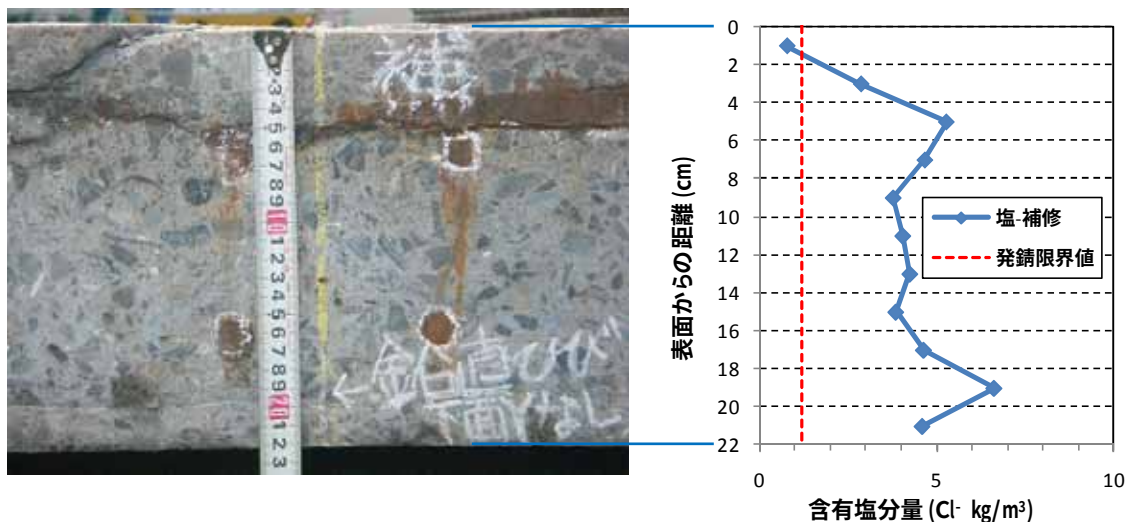
図-7 含有塩分量の分布（上面に断面修復のある断面）

図-7 は、上面に補修部があり、かつ下面に漏水があった箇所採取した貫通コアの含有塩分量分布である。なお、上面の補修部の厚さは 5～6cm で、早強または超速硬コンクリート（鉄筋・繊維補強なし）で断面修復されている。

補修断面でも 2～4cm と 4～6cm の層の塩分量は  $2\text{kg/m}^3$  を超えていたが、下縁側で塩分量が多い傾向にあることから、補修部と既設床版の境界面から塩分が供給されている可能性が高いと考えられる。塩分が含浸している既設断面からの再拡散の可能性もあるが、新旧断面ともに補修部の境界に近い層（補修断面の 4～6cm、既設断面の 6～8cm）の塩分量が周辺よりも多いことから、補修部と既設断面の境界に塩分を含んだ

水が浸透した可能性が考えられる。

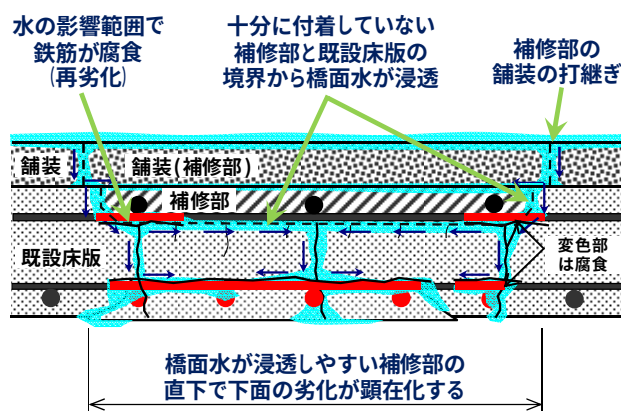
このような箇所では、図-8 に示すようなメカニズムで補修部の再劣化や下面の劣化促進が生じると考えられる。

図-8 上面補修部の劣化メカニズム

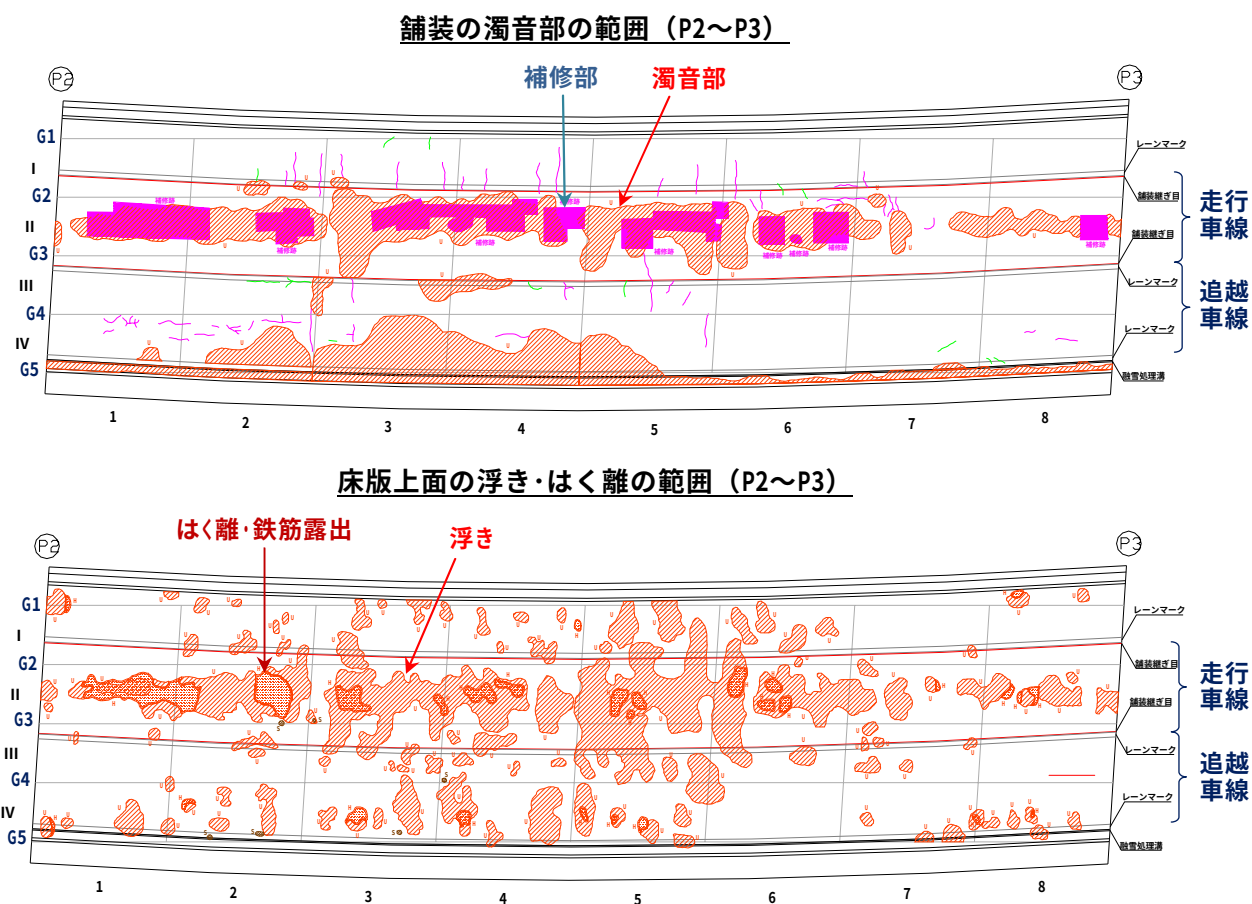
図-9 は、打音法で点検した F 橋 P2～P3 径間の舗装の異音部と舗装撤去後に調査した床版上面の浮き・はく離の範囲の状況を比較したものである。

両者を比較すると、走行車線と重なるⅡライン（G2～G3 間）では舗装の異音部と床版の浮き・はく離はよく合致しているが、それ以外の範囲は合致していない。追越車線側の路肩付近には広範囲の異音部があったが、床版にはそれ

ほど広範囲の浮きはなく、一方で異音部が検出されていない箇所でも床版の浮きが発生している箇所が多数あった。

図-9 床版上面の浮き・はく離と舗装の濁音部の比較

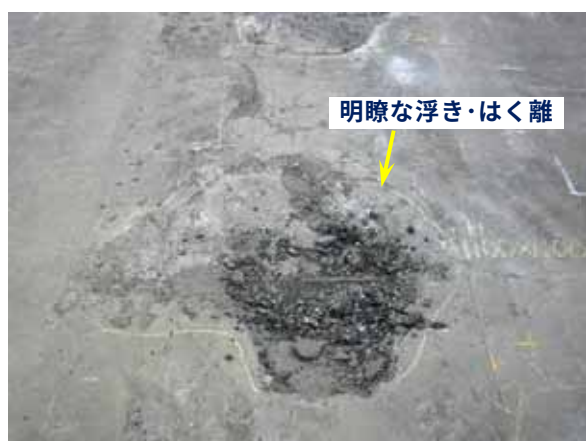
走行車線となるⅡラインやⅠライン（G1～G2間）の床版上面には、かぶりコンクリートと母材の縁が完全に切れた明瞭な浮きやはく離が多数見られたが（図-10 参照）、それ以外の範囲に

図-10 明瞭な浮き・はく離  
(走行車線に多く見られた)

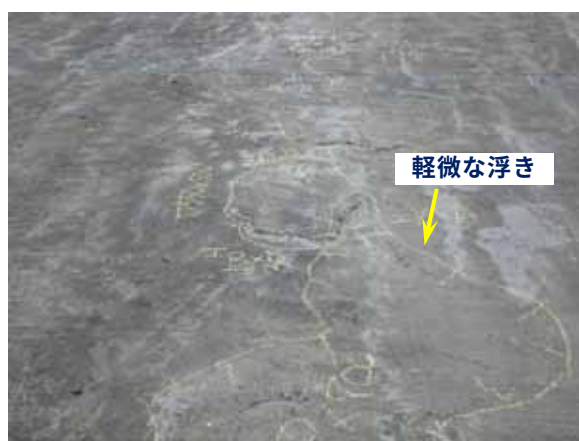
については、表面的には健全なように見える比較的軽微な浮きが多く（図-11 参照）、撤去後に断面を観察してもひび割れの開口幅が小さい傾向にあった。

図-11 比較的軽微な浮き  
(走行車線以外で多く見られた)

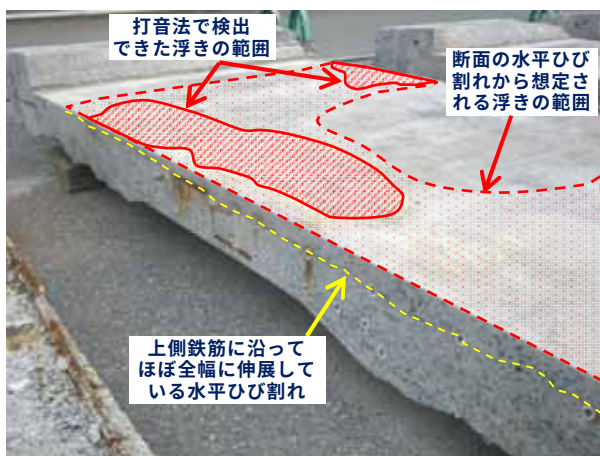
広範囲に浮きが生じた RC 床版の断面には、浮き部の界面において水平方向に伸展するひび割れ（以下、水平ひび割れという）が見られる。F 橋の撤去床版の切断面においてもこのような水平ひび割れが多数確認されたが、それらの一部に床版上面からの打音法では検出できないものがあった（図-12～図-13 参照）。

図-12 打音法で検出した浮きと水平ひび割れから推定した浮き

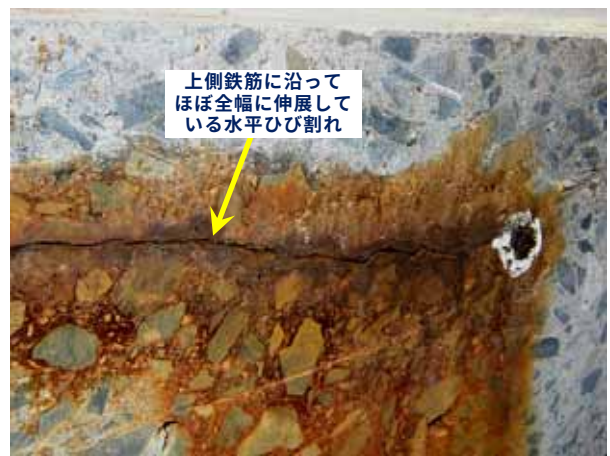
図-13 水平ひび割れの伸展状況

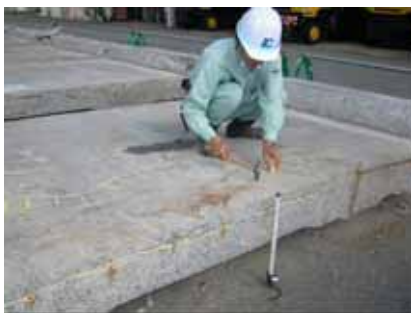
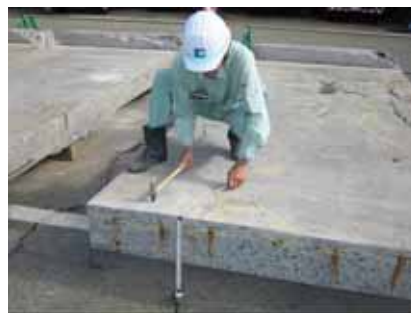
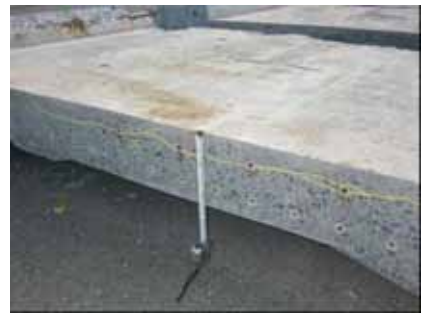
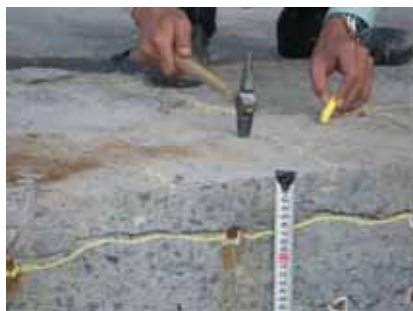
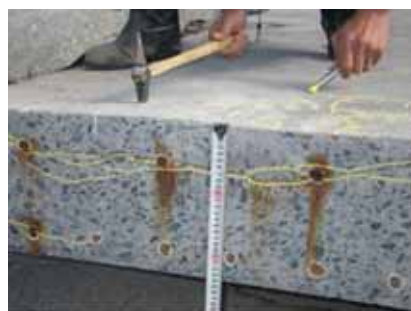
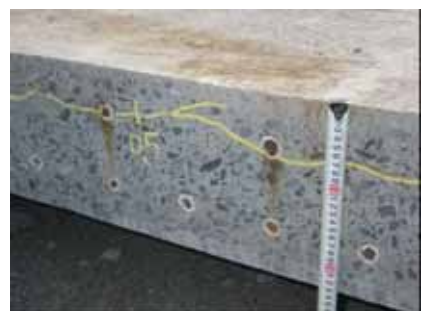
いくつかの撤去床版で検証したところ、比較的浅い位置（深さ 40mm 以下程度）に発生している

ものや、ある程度深い位置でも開口幅が大きなものについては容易に異音部（浮き）として検出できたが、深さ 50mm 以上であり、かつひび割れの開口幅が小さいものについては、熟練点検者でも検出できない場合があった（図-14 参照）。

図-14 打音法による水平ひび割れの検出

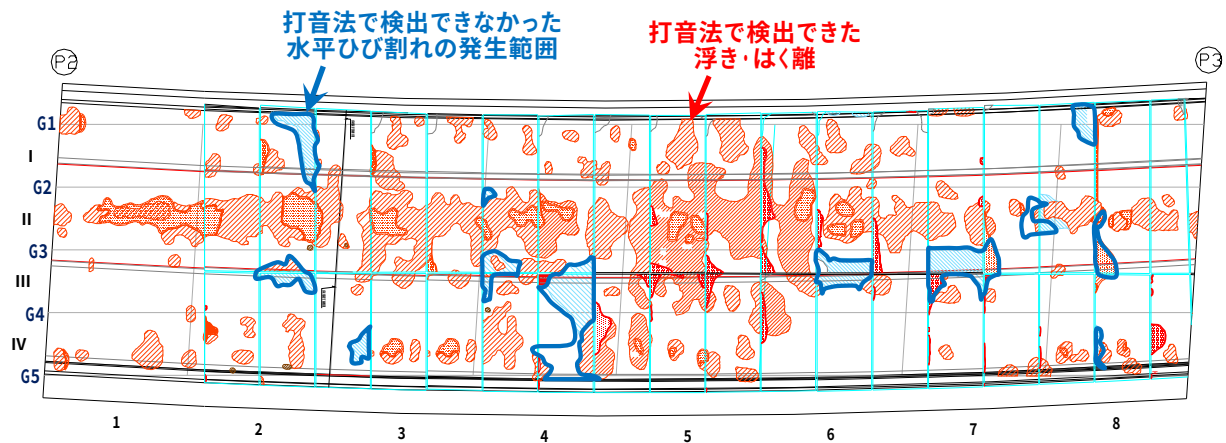
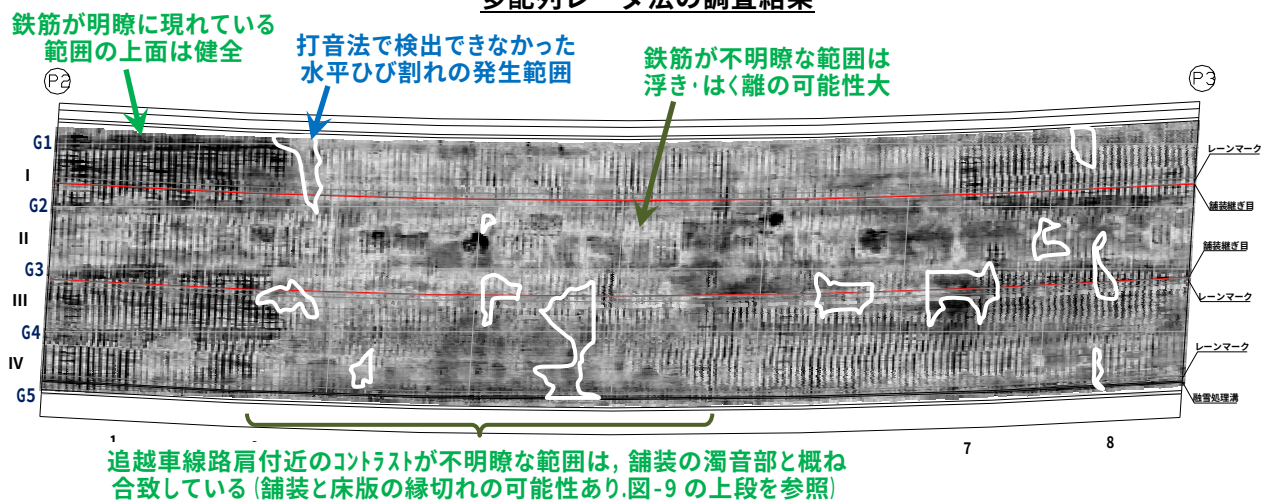
P2～P3 径間において、床版上面からの打音法で検出できなかった水平ひび割れの位置と範囲は、図-16 に示した状況図（上段）の青枠で囲まれた部分およびレーダ画像（下段）の白枠で囲まれた部分である。

図-16 は、F 橋 P2～P3 径間の実際の床版上面の浮き・はく離の状況（上段）と、上側主鉄筋位置のレーダ画像（下段）を並べて示したものである。レーダ画像において、鉄筋が黒い線となって明瞭に現れている部分は、床版上面のコンクリートが健全な箇所である。鉄筋が不鮮明な箇所やコントラストが消失して白抜きのようにになっている箇所は、かぶりコンクリートに浮き・はく離が生じている劣化部である。

レーダ画像の劣化部は、実際の浮き・はく離よりも広く現れる傾向にあったが、位置や範囲は概ね近似していた。また、打音法では検出できなかった水平ひび割れの範囲（図-16 の状況図の青枠およびレーダ画像の白枠で囲まれた範囲）についてもコントラストが不鮮明な画像になっており、多配列レーダ法では検出できている可能性がある。なお、浮き・はく離が比較的少ない追越車

レーダ画像において、局所的に黒く塗りつぶされたような濃いコントラストの箇所があるが、これらはかぶりコンクリートが土砂化している箇所であった。通常、このような箇所は空隙の影響によってコントラストのない白っぽい画像となるが、今回の調査においては逆の傾向となっており、土砂部の滞水などの影響が現れている可能性が考えられる。

図-16 床版上面の浮き・はく離と多配列レーダの調査結果の比較
