凍結防止剤による鋼橋 RC 床版の塩害劣化メカニズムに関する考察

本荘 清司^{*1}, 藤原 規雄^{*2}, 葛目 和宏^{*3}, 牧 博則^{*4}

Study on Deterioration Mechanism of RC Slabs on Steel Girder by Chloride Attack of Deicing Salt

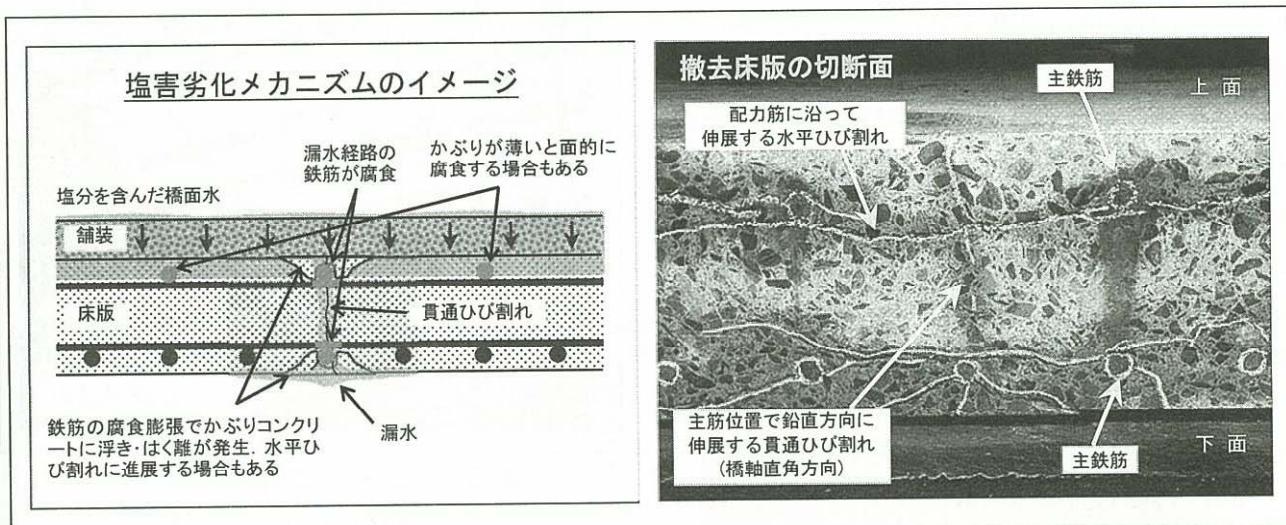
図-3 凍結防止剤による塩害劣化メカニズムのイメージと撤去床版の切断面

④ 劣化期:鉄筋の腐食膨張によって、床版上面および下面のかぶりコンクリートが破壊され、ひび割れや浮き・はく離が発生する。露出した鉄筋や周囲に浮きが生じた鉄筋は、塩化物や水分、酸素の影響を直接受けるようになって腐食の進行が早まり、劣化が加速される。

の調査では、このような劣化メカニズムを裏付ける変状も確認されている(図-3 参照)³⁾。また、作業時の気象条件や時間の制約などから適切に施工されなかつた床版上面の補修が、かえって床版の劣化を促進させているケースも多く見られる²⁾。舗装およびコンクリートの補修部と既設部が完全に密着していないため、その境界は水の浸透しやすい状態になっており、ここから雨水や融雪水に溶けた凍結防止剤が断面内に浸入して塩害が促進されるためと考えられている(図-4 参照)³⁾。

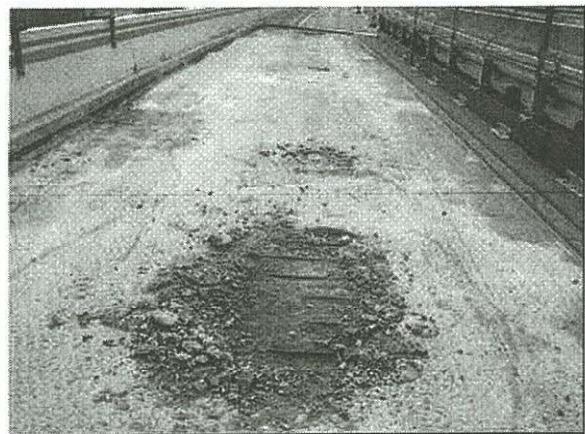
【SH 橋】走行車線 上面の土砂化

前述のように、中国地方の中国自動車道における鋼橋 RC 床版については疲労による劣化は顕在化しにくい環境にある。塩害劣化が顕在化すると、鉄筋が腐食して、上下面ともに浮き・はく離が発生し、コンクリートの有効断面が減少する。さらに劣化が進行すると、鉄筋にも断面減少や喪失が生じるが、SH 橋のように、走行車線の床版において上面の土砂化、下面のはく離、主鉄筋および配力筋の部分的な喪失があったにもかかわらず、抜け落ちには至らなかった事例も報告されている（図-5 参照）。

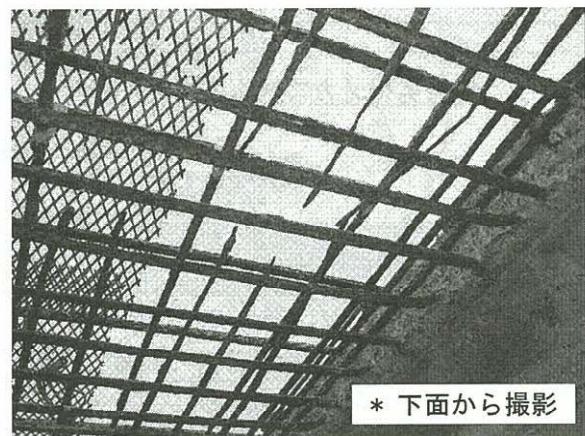
【SH 橋】打換え補修時 上面側鉄筋の喪失

図-5 【SH 橋】鉄筋が喪失しても抜け落ちなかつた事例

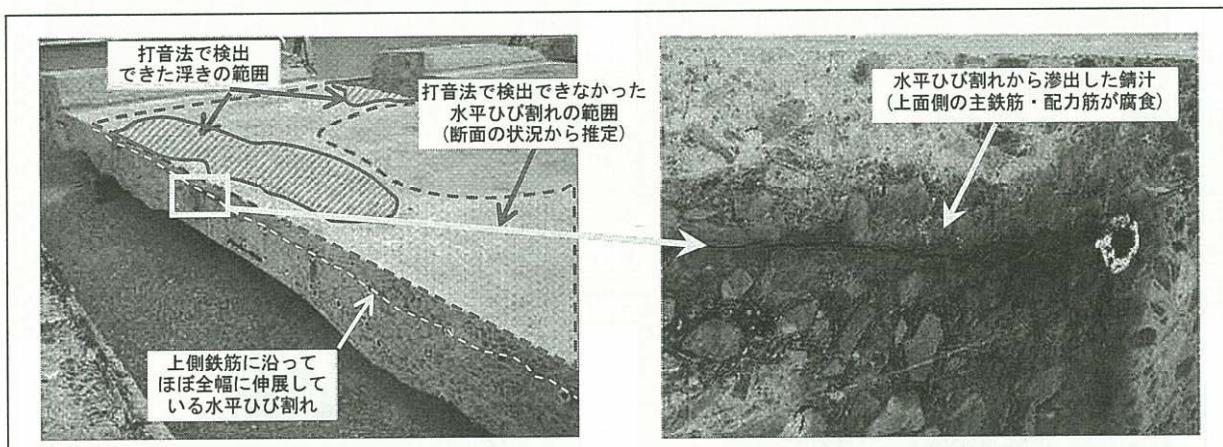
図-7 打音法で検出できない水平ひび割れ（F 橋の撤去床版）

一方、床版取替工事で撤去した既設床版を詳細に調査したところ、床版上面で打音法を実施しても検出できない水平ひび割れがあることが確認されている（図-7 参照）³⁾。

床版内部に発生する水平ひび割れは、主鉄筋または配力筋が広範囲に腐食したことによって水平方向に伸展するひび割れで、浮き・はく離に進展する前段階の変状である。水平ひび割れも、浮き・はく離と同様に、すでに鉄筋位置まで発錆限界を超える塩化物イオン（RC 床版の場合、発錆限界値を 1.2kg/m^3 と想定）が浸透していることを示している（図-8 参照）³⁾。

この段階になると、床版防水などの予防保全的処置のみでは十分な延命効果が得られない段階になっている場合が多い。

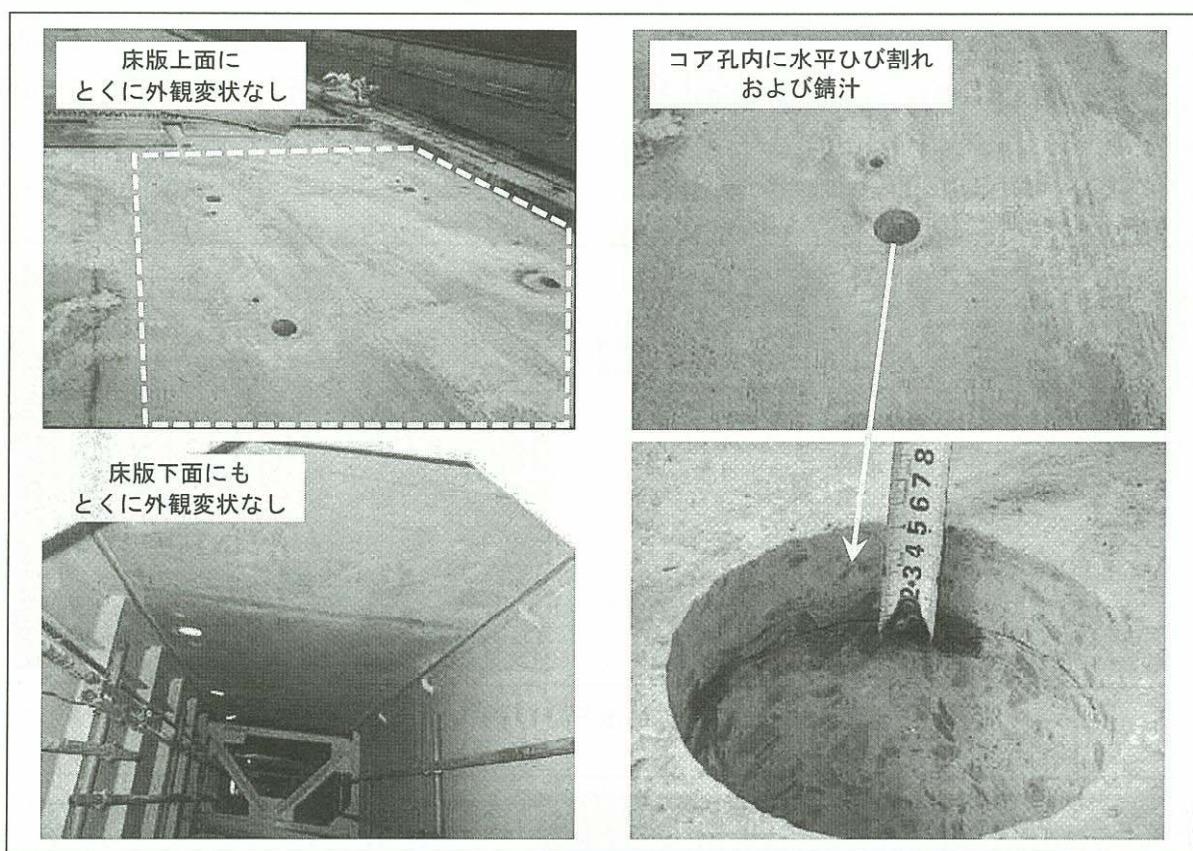
図-9 打音法で検出できない水平ひび割れ（G橋の撤去床版）

今回、平成25年度に実施されたG橋の床版取替工事において調査を行ったところ、上下面ともに目立った外観変状が見られない箇所において、上側主鉄筋の位置に水平ひび割れが発生していた事例が確認された（図-9参照）。
