## 床版取替えにともなう鋼箱桁の上フランジ詳細調査

西日本高速道路(株)中国支社 正会員 ○山下 恭敬  
西日本高速道路(株)中国支社 フェロー会員 本荘 清司  
(株)ピーエス三菱 正会員 田中 寛規  
(株)国際建設技術研究所 正会員 藤原 規雄

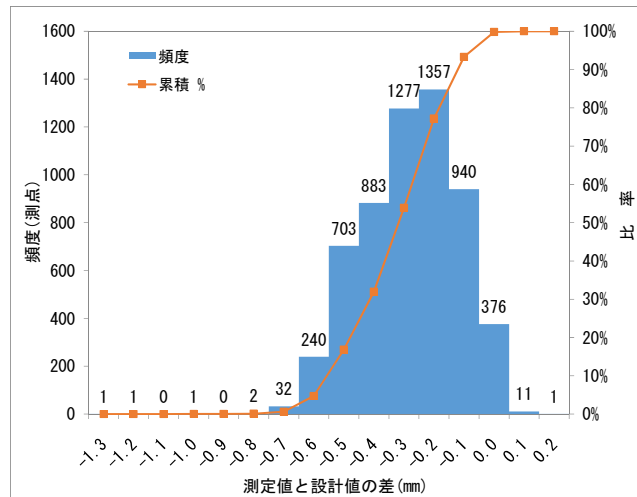
図 3.1 板厚の測定値の分布(上り線)

上フランジの調査は、床版取替えを先行して実施する上り線を先に進めている。上り線については、上フランジの板厚を約 5800 点で測定したが、測定値が設計値より厚い箇所はほとんどなく、その差が+0.1mm から-0.5mm の範囲に 95%以上が納まった(図 3.1 参照)。一方、設計値より 0.8mm 以上薄い箇所が 5 点あった。これらに超音波の反射波が明確でなく測定値が得られなかった箇所を加えた 10 箇所程度については、箱桁内から上フランジの削孔調査または橋面からの試掘調査により状況を確認する予定である。また、橋軸直角方向の継手部周辺では添接板が支障となって測定できない箇所もあったので、漏水の顕著な継手部を選定し、その周辺の状況を試掘調査で確認する予定である。

今後は、まず上り線について、板厚測定において設計値と大きな差があった箇所や測定値が得られなかった箇所の周辺と、漏水が顕著な継手部の周辺で上フランジの削孔や RC 床版を試掘し、上フランジ上面の状態を近接目視や工業用スコープにより直接確認する調査を実施する。下り線については、上り線の一連の調査結果を検討して、これらの方針や調査方法で上フランジの劣化状況を把握できるかどうかを評価したのち、詳細な調査を進める計画である。
