# 非破壊調査技術を用いたPCグラウト充てん度の評価

## Evaluation of the Filling of PC Grout using Nondestructive Inspection Techniques

Concrete Journal, Vol.49, No.6, pp.18~24, Jun. 2011

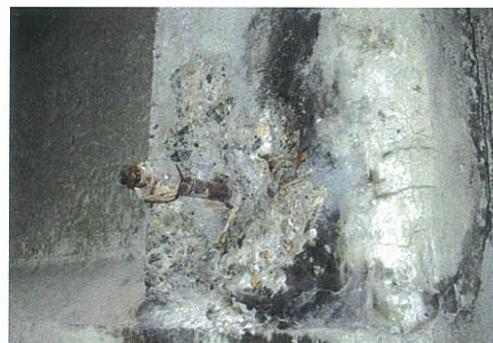
写真-1 横縫めPC鋼材の破断事例

写真-1にグラウト充てん不良に伴う横縫めPC鋼棒破断事例、写真-2に主ケーブルPC鋼材の破断事例を示す。このようなケースでは、橋梁の架橋位置によっては重大な第三者災害を引き起こす可能性があるばかりでなく、部材の耐荷性能の低下にも繋がる。特にポストテンション方式のセグメント桁や外ケーブル構造では、主ケーブルPC鋼材が破断することにより、急激に耐荷性能が低下し落橋に至った事例が国内外で報告されている<sup>3), 4)</sup>。

PCケーブルのシース内にグラウト未充てん部分が存在すると、その部分へ雨水や海水あるいは凍結防止剤を含んだ水の侵入により、PC鋼材が腐食し最終的に破断に至ることがある。グラウト不良が原因でPC鋼材が腐食し破断する場合では、その破断時の衝撃エネルギーによりコンクリートがはく落する事例も報告されている。

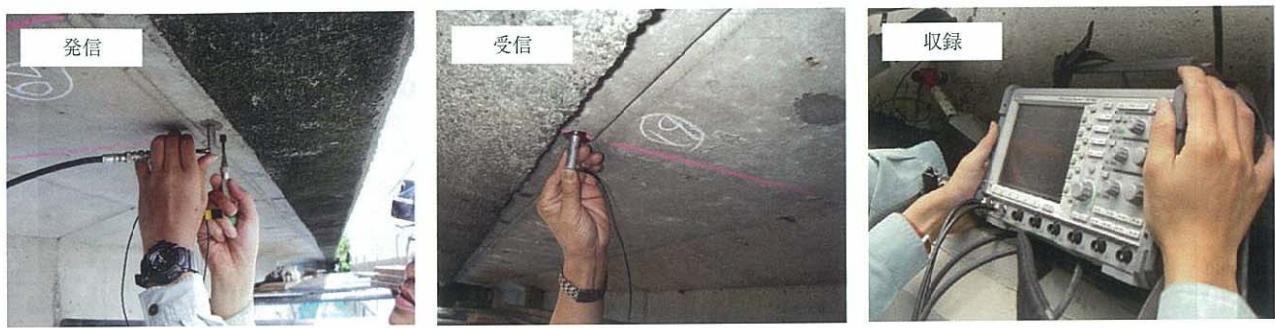
写真-8 衝撃弾性波法の測定状況

衝撃弾性波を入力し、その近傍の入力信号と伝播した弾性波を反対側の定着部付近で出力信号としてAEセンサを用いて受信する方法である。横縫めケーブルの1本の全長に対するグラウト充てんの確認に利用されるものであり、グラウト充てん状況によって伝播特性が変化することを利用した非破壊検査手法である。写真-8に測定状況、図-2に測定概要を示す。

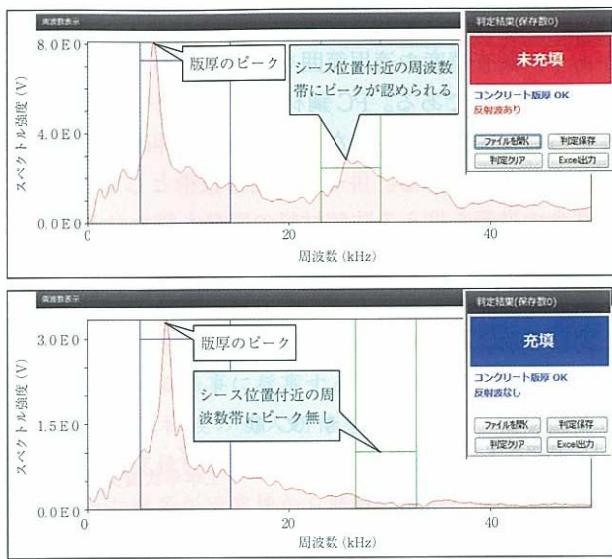
図-6 インパクトエコー法グラウト充てん度判定事例

・最大ピーク値(A)とシース位置ピーク値(B)の比率等である。評価は人為的な誤差を排除するため波形解析ソフトを用いて行うことができる。図-6に波形解析ソフトによる判定事例を示す。図中上側はシース位置付近に明確なピーク値(B)が見られ、その比率(B)/(A)が30%を超えるため未充てんと判定した事例である。一方、図中の下側はシース位置付近に明確なピーク値が見られないため充てんと判定した事例である。

- ・表面波の影響の有無（かぶり/シース径 比率より）
- ・版厚からの周波数帯の最大ピーク値 (A) の有無
- ・シース位置付近の周波数帯のピーク値 (B) の有無
