The Study on Occurrence Conditions of Chloride Induced Deterioration in the Subway Tunnel

要旨：東京地下鉄の河川下のトンネルでは場所によっては漏水中の塩化物イオン濃度が高く、既に塩害劣化の兆候がみられる区間や、将来の塩害劣化が懸念される区間がある。そこで、主に感潮河川下の箱形RCトンネル（建設後36～55年経過）を対象に、漏水状況・塩化物イオン濃度・かぶり・鉄筋腐食度等の現地調査・測定を行った。その結果、地下鉄トンネル環境下での実構造物における塩害腐食が顕著となる条件として、塩化物イオン濃度が概ね 3.0kg/m^3 以上ではないかと考察した。また、現地調査で得られたひび割れ（浮き）の発生する限界腐食量は既往推定式より十分大きいことが分かった。

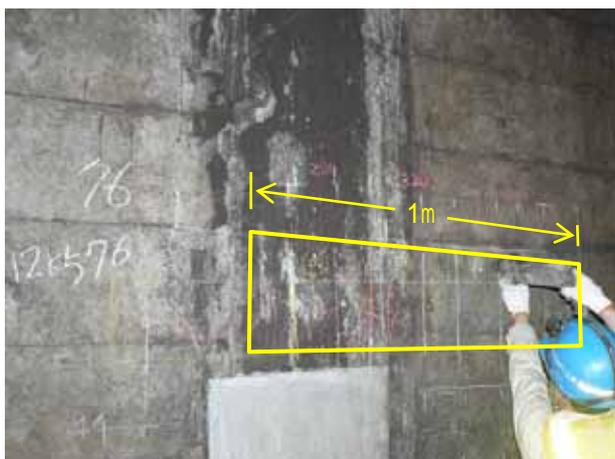
図-2 漏水箇所と調査範囲の例

図-2 にパターン 調査の漏水位置と調査範囲の例を、図-3 に採取コアの位置と外観目視結果の例を示す。

漏水中に含まれる含有塩化物イオン濃度の影響範囲を調べるため、漏水または漏水跡から順に遠ざかるように、鉄筋を避けて 200~300mm の間隔でコアを 4 本採取し、20mm 幅でスライスして 5 試料の含有塩化物イオン濃度の測定を行った。

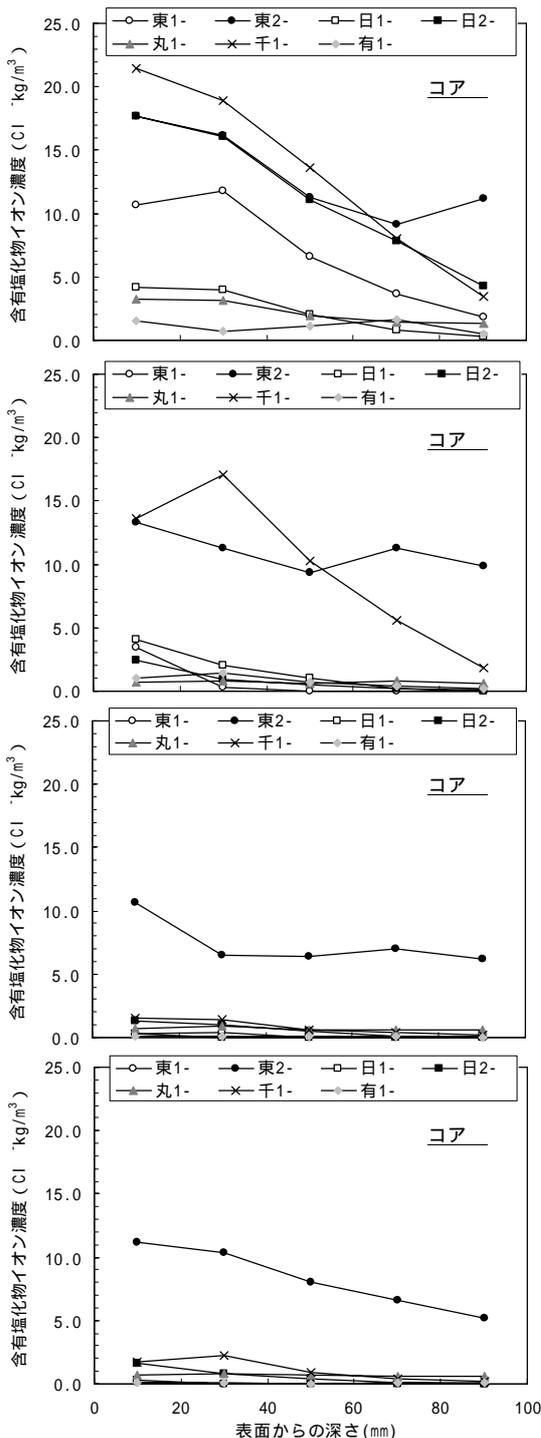
図-4 各コアの塩化物イオン濃度分布

パターン で採取したコアの塩化物イオン濃度分布を図-4 に示す。当然ながら漏水または漏水跡直下であるコア での塩化物イオン濃度が最も高い傾向を示しており、表層部（表面から 0~20mm）で 10kg/m^3 を越えている箇所もあった。また 80~100mm の位置でも 3.0kg/m^3 以上の塩化物イオン濃度となる箇所も認められた。

一方、コンクリート表面に漏水または漏水跡の認められないコア 位置では、「東 2」を除き、塩化物イオン濃度は表層部でも 2.0kg/m^3 以下であり、更に 60mm 以上の深さになると塩化物イオン濃度は 0.5kg/m^3 程度以下と少なくなる傾向にあった。

このことから特殊環境の「東 2」を除く一般の開削トンネルでは，現状において漏水に含まれている塩化物イオンの影響範囲は局所的な範囲に止まっており，基本的には漏水または漏水跡の認められている直下，もしくはそれから 200～300mm の範囲内であると考えられる。

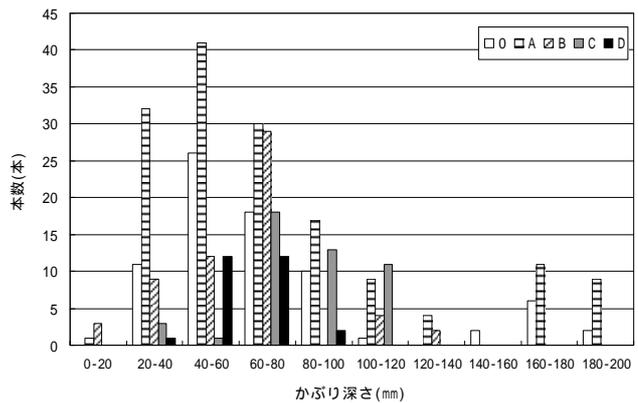
図-5 鉄筋腐食度とかぶりとの関係

パターン で調査した，箱型トンネルの側壁に生じた漏水・漏水跡箇所およびその近傍の，はつり調査における鉄筋の鉄筋腐食度とかぶり深さとの関係を図-5 に示す。

浅い孔食など断面欠損の軽微な腐食が認められる腐食度 C 以上が発生しているのは，全てかぶり深さが 125mm 以下であった。かぶり深さがそれ以上であると，現状では鉄筋腐食度は 0，A または B であり，腐食はほとんど認められていない。

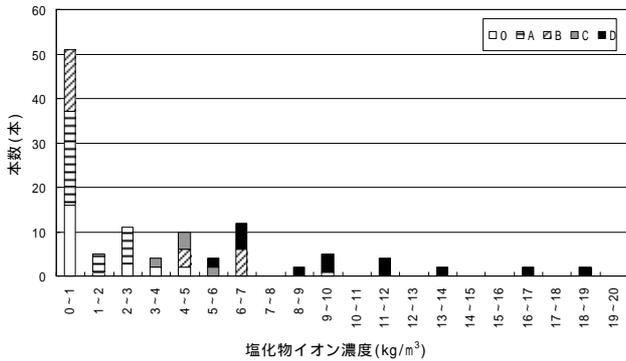
図-6 塩化物イオン濃度と腐食度の関係

パターン 調査で得られた鉄筋位置での含有塩化物イオン濃度と鉄筋腐食度との関係を図-6 に示す。

塩化物イオン濃度が高くなるほど鉄筋の腐食度も高くなる傾向を示している。腐食度 0，A，B は，塩化物イオン濃度が 1.0kg/m^3 以下に集中

しており、 3.0kg/m^3 以上で C 以上の腐食度が現れる。

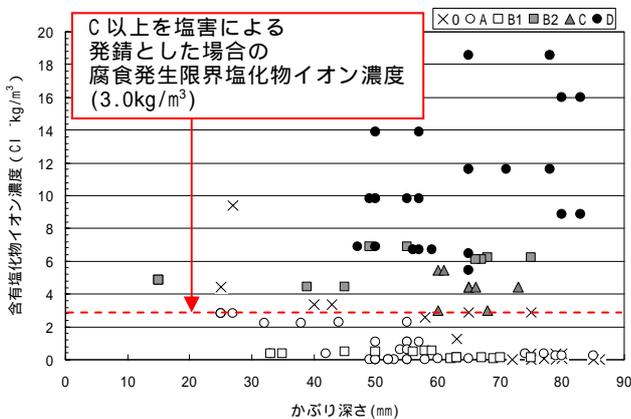
図-7 鉄筋腐食度とかぶり深さ・塩化物イオン濃度との関係

図-7 にパターン . で調査した、漏水・漏水跡箇所およびその近傍の、はつり調査における鉄筋の腐食度とかぶり深さ、鉄筋位置での塩化物イオン濃度との関係を示す。

なお、施工現場では、材料の保管状態によっては、鉄筋組み立て前から鉄筋表面に点錆程度の鉄筋腐食が生じることもあるのが実態である。そのため、はつり調査でみられる鉄筋の腐食が軽微な場合は、建設時からの腐食が残っていた可能性も考えられる。図-7 をみると腐食度 B の鉄筋は、塩化物イオン濃度が 1kg/m^3 以下の範囲での分布と、 4kg/m^3 以上の範囲での分布に大別される。そこで前者は建設時からの錆として考え(B1 と記す)、後者の鉄筋の錆は塩害腐食により生じたものとする(B2 と記す)と、後者は腐食度 C と判定した鉄筋の最低塩化物イオン濃度 3.0kg/m^3 以上の範囲に分布している。

塩害による鉄筋の腐食進行が、塩化物イオン濃度だけでなく、酸素や水分の浸透抵抗性に影響するかぶり深さにも依存することも考えられたが、図-7 をみる限り塩害による腐食と仮定した B2, C, D のサンプル間における、塩化物イオン濃度とかぶり深さには優位な関係性はみられなかった。

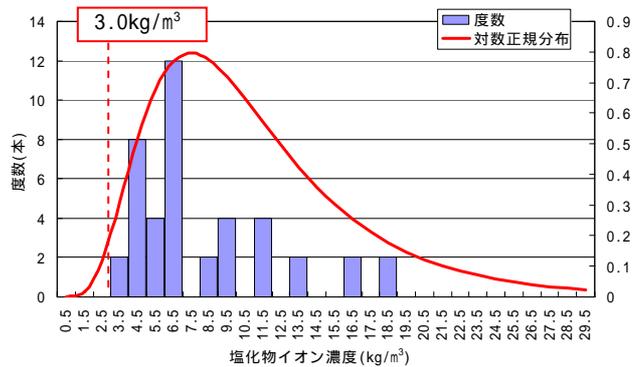
図-8 腐食度 B2,C,D の塩化物イオン濃度分布

図-8 はパターン ， で調査した腐食度 B2 , C , D の鉄筋位置での塩化物イオン濃度の分布を示したものである。分布は対数正規分布に従うことに着目し分析を行った。

その結果、今回の現場調査結果から 95% 以上の確率で B2 以上の腐食度が現れる塩化物イオン濃度は 3.4 kg/m^3 であり、現地調査腐食度 C のうち最低塩化物イオン濃度である 3.0 kg/m^3 の場合は 97% の信頼確率となる。

つまり、地下鉄箱形トンネル環境下における腐食発生限界塩化物イオン濃度は、これまでの条件のもとで分析すると、 $3.0 \sim 3.4 \text{ kg/m}^3$ 程度であると考察される。

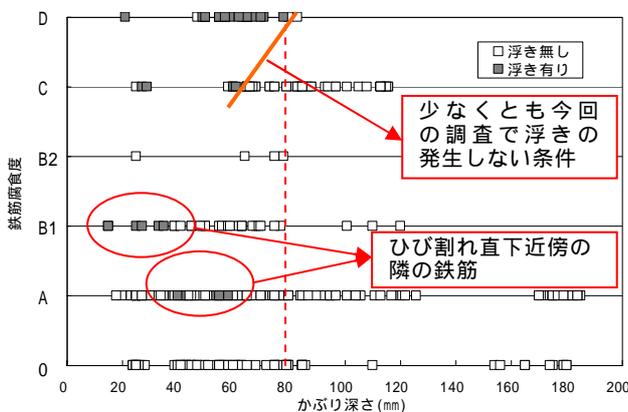
図-9 鉄筋腐食度とかぶり深さ・浮きとの関係

図-9 にパターン ， で調査した各鉄筋の腐食度とかぶり深さ、はつり出す前の表面コンクリートの浮きの有り無しの関係を整理し、鉄筋腐食進行によってコンクリートにひび割れが発生する条件の分析を行った。

コンクリートの浮きの発生は、かぶり深さが 80mm 以下の場合に発生している。すなわち、かぶり深さが 80mm 以上であれば、腐食度が C、

D となるまで腐食が進行しても、浮きとして顕在化しない可能性があることが判った。

これらにより、図-9 の腐食度 C, D の「浮き有り」でプロットしたかぶりの最大点を結んだ線が、少なくとも今回の調査結果において浮きが発生しないかぶり深さの条件と分析される。

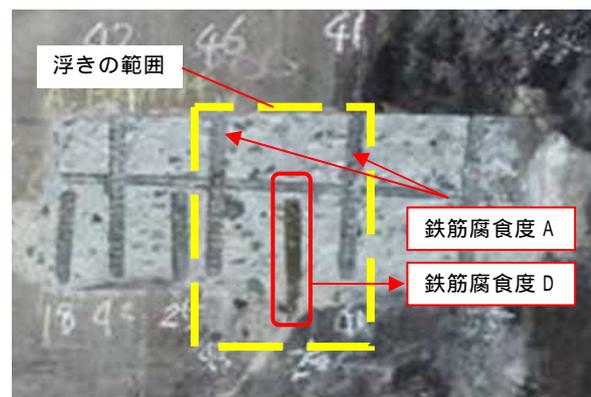
図-10 漏水直下の著しい腐食と浮きの影響範囲

なお図中、鉄筋腐食度 A, B1 において、コンクリートの浮きが生じていると評価した箇所があるが、これは図-10 に示すとおり漏水直下でかつ、ひび割れが伴っていた箇所であり、ひび割れ直上を通る鉄筋 1 本が著しく腐食をしていたために、これによる浮きが隣接する鉄筋の範囲にも及んでいたケースである。このため、これら A, B1 での「浮き有り」は、当該鉄筋の塩害腐食に起因しないものと判断した。

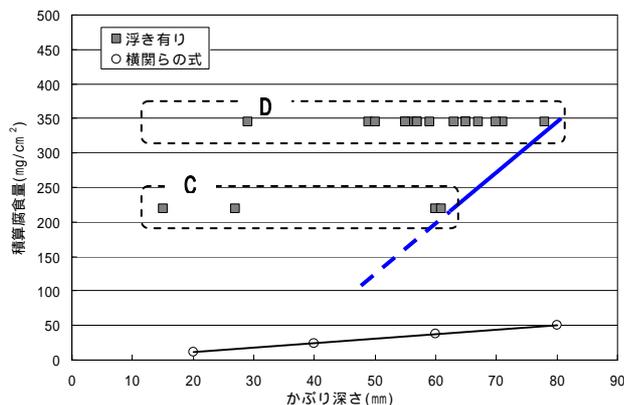
図-11 ひび割れ発生腐食量とかぶりの関係

各腐食度は、表-4 に示す（社）日本コンクリート工学協会の指針⁴⁾に準じて、鉄筋腐食量に換算した。図-11 にひび割れ（浮き）有りの鉄筋の腐食量とかぶり深さの関係を示すとともに、推定式による限界腐食量をプロットした。

表-4 および現地調査による鉄筋径で算出した腐食量は、C が $220\text{mg}/\text{cm}^2$ 、D が $345\text{mg}/\text{cm}^2$ であり、図-11 で各腐食度の最大かぶり、すなわち C の 61mm、D の 78mm を結んだ線が今回調査でのひび割れ(浮き)が発生する限界腐食量とかぶりの関係となる。

この線は横関らの提案式よりも上側にプロッ

トされており、横関らの提案式の妥当性と、これを使った予測等が十分安全であることが確認された。

またその傾向は、かぶり深さが大きくなると、現地調査の結果の近似式と横関らの提案式との差は広がる傾向を示していることが判る。
