本荘 清司<sup>\*1</sup>, 横山 和昭<sup>\*2</sup>, 藤原 規雄<sup>\*3</sup>, 葛目 和宏<sup>\*4</sup>, 牧 博則<sup>\*5</sup>

## Field Investigation of Deteriorated RC Slabs on Steel Girder by Chloride Attack of Deicing Salt

**要旨：**寒冷地や積雪地帯を通る高速道路では、冬期に散布される凍結防止剤の影響による塩害が顕在化している橋梁がある。中国地方山間部の高速道路では、鋼橋 RC 床版で塩害によるものと考えられる劣化が顕在化しているものがあるが、これらの対策の検討にあたっては、劣化のメカニズムを明確にするとともに、劣化の程度や影響範囲を確定する必要がある。そこで、RC 床版の劣化が顕著な橋梁を対象に詳細な調査を行い、その劣化メカニズムを推定するとともに、補修のための調査手法についての検討を行った。

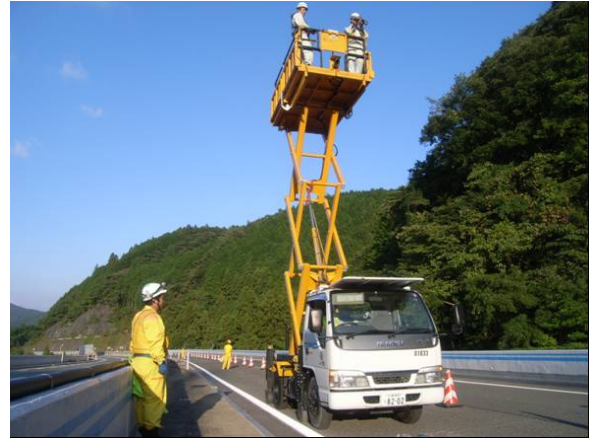
写真-7 赤外線法による上面の調査

劣化の著しい橋梁で舗装を撤去して床版上面を調査したところ、舗装の浮きと床版上面の浮き・剥離に高い相関性があることが確認された。この知見を基に、打音点検や赤外線法などによって舗装の浮きを把握し、そこから床版上面の劣化状況を推測する手法（写真-7 参照）を検討している。また、床版下面から弾性波によって上面の状態を調査する手法（写真-8 参照）などの検討も進めている。
