## 美濃橋の保存に関する実験的検討

藤原 規雄<sup>\*1</sup>, 葛目 和宏<sup>\*2</sup>, 小澤 優二<sup>\*3</sup>, 澤村 佳史<sup>\*4</sup>An Experimental Investigation for Maintenance Works  
of 90 years old Mino BridgeNorio FUJIWARA<sup>\*1</sup>, Kazuhiro KUZUME<sup>\*2</sup>, Yuji KOZAWA<sup>\*3</sup> and Yoshifumi SAWAMURA<sup>\*4</sup>

要旨：美濃橋は，岐阜県美濃市の長良川に架かる橋長 113m のトラス補剛吊橋で，供用後すでに 90 年を経ている。大正期に架橋されたわが国に現存する最古の近代吊橋であることから，2003 年に国指定重要文化財となった。

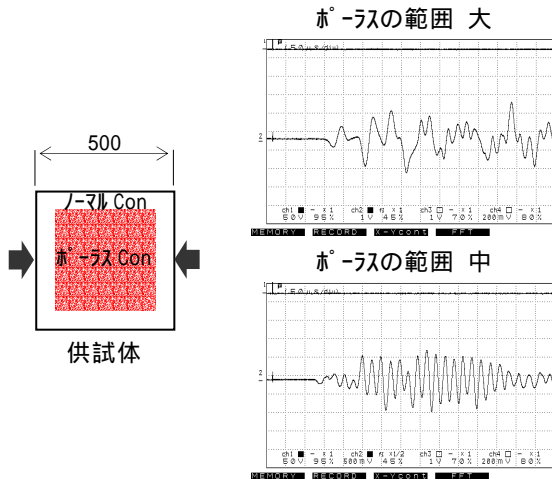
図-4 内部がポーラスな場合の伝播波形

いる<sup>1)2)3)</sup>。一方、骨材がある程度密に接しているようなジャンカの場合は、空隙があっても伝播速度がそれほど遅くならないことも多い。このような場合は伝播波形の形状などを加味して判定すると有効である(図-3~図-4参照)。

左岸側の主塔の密実なコアが採取された付近を測定したところ、伝播速度は4400m/sec以上だった。これを一つの目安として、これ以下の伝播速度で、かつ伝播波形に図-4に示したような異常な傾向（波形の歪み、振幅が極端に小さくなる等）が見られた測線を「ジャンカの疑いあり」と判定した。
