本荘 清司<sup>\*1</sup>, 藤原 規雄<sup>\*2</sup>, 葛目 和宏<sup>\*3</sup>, 牧 博則<sup>\*4</sup>

## Investigation of Deteriorated RC Slabs by Chloride Attack of Deicing Salt

**要旨：** 近年，中国地方の高速道路では，凍結防止剤による塩害劣化が顕著になった鋼橋 RC 床版の取替工事を実施しており，その際，既設床版を詳細に調査して劣化メカニズムや調査手法を検討するための基礎資料を収集している．ここでは，平成 22 年度に取替工事を実施した詳細調査で得られた知見を報告する．今回の調査においても，撤去床版の切断面で水みちとなる貫通ひび割れや打継ぎの存在が確認されたが，新たに床版上面からの打音法では検出できない浮き（水平ひび割れ）が発見されたため，これを橋面から検出できる調査手法についても検討した．

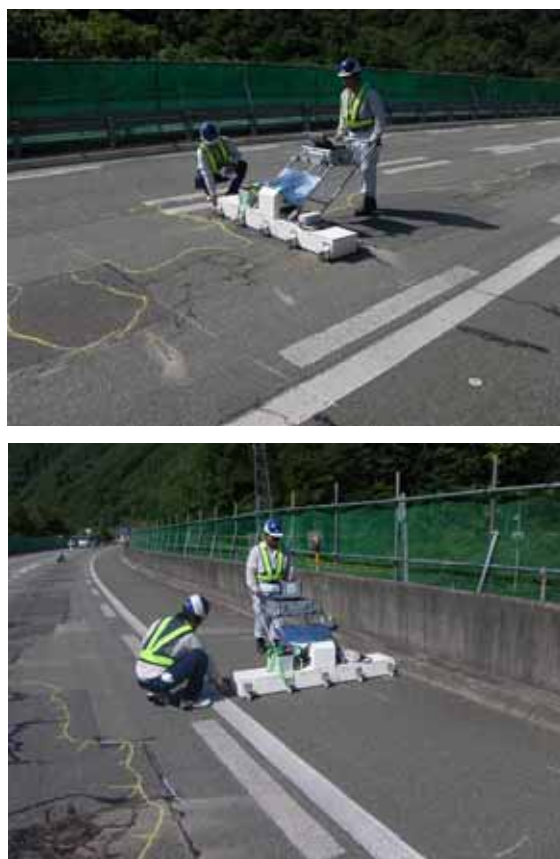
図-15 多配列レーダ法の試行

F 橋の既設床版の舗装撤去前に、多配列レーダ法による調査を試行し、舗装面から床版上面の劣化状況を調査する手法としての有効性を検討した（図-15 参照）。

なお、多配列レーダ法による調査とは、地中探査用の高解像度アンテナを前後左右に配置した測定機（多配列レーダ）で橋面を走査し、その収録データを専用ソフトで解析した画像（以下、レーダ画像という）を分析して、舗装面から床版上面の浮き・はく離などの劣化部を検出する調査手法である。
