凍結防止剤による鋼橋 RC 床版の塩害劣化メカニズムに関する考察

本荘 清司^{*1}, 藤原 規雄^{*2}, 葛目 和宏^{*3}, 牧 博則^{*4}

Study on Deterioration Mechanism of RC Slabs on Steel Girder by Chloride Attack of Deicing Salt

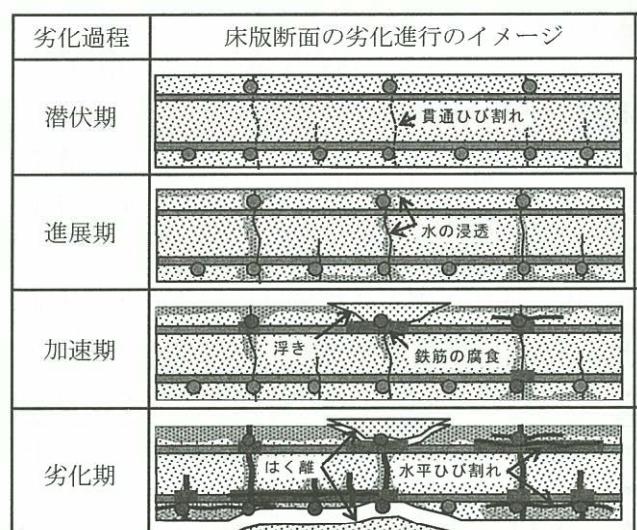
図-2 鋼橋RC床版の塩害劣化の進行過程

- ① 潜伏期：床版コンクリートに、打設後の乾燥収縮や供用後の活荷重の影響によって貫通ひび割れが発生する。
- ② 進展期：冬期において橋面に散布された凍結防止剤（塩化ナトリウム）が雨水や融雪水に溶け込み、貫通ひび割れを通じて床版コンクリートの内部に浸透する（建設年度の古い橋梁の橋

③ 加速期:凍結防止剤を含んだ水が鉄筋の周囲に到達すると、その影響によって鉄筋の不動態皮膜が破壊され、腐食する。

④ 劣化期:鉄筋の腐食膨張によって、床版上面および下面のかぶりコンクリートが破壊され、ひび割れや浮き・はく離が発生する。露出した鉄筋や周囲に浮きが生じた鉄筋は、塩化物や水分、酸素の影響を直接受けるようになって腐食の進行が早まり、劣化が加速される。

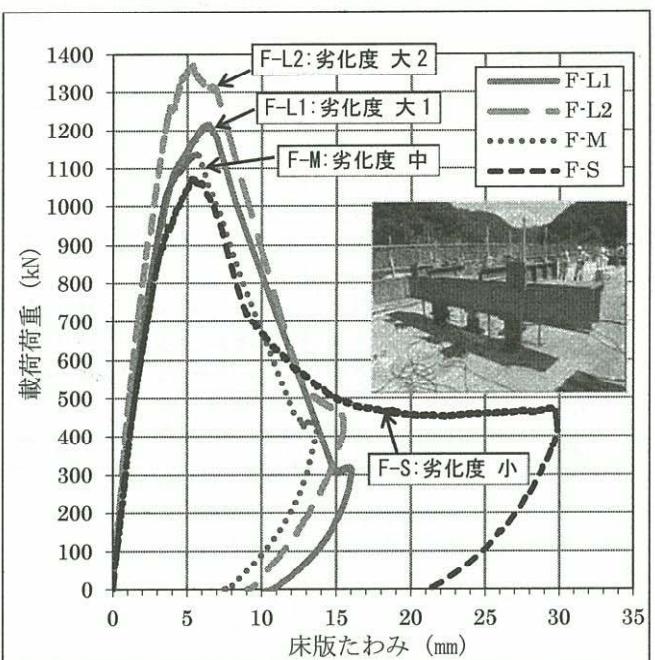
図-6 【F 橋】押抜きせん断試験の結果
(外観の劣化度と載荷荷重ーたわみ)

また、床版取替工事の実施された 2 橋において撤去前の既設床版で押抜きせん断試験を実施したところ、浮きやはく離などの外観変状から劣化度が大きいと判定した床版においても押抜きせん断耐力の低下はなかった（図-6 参照）⁴⁾。ただし、劣化度の大きな床版の押抜きせん断耐力は、変状がほとんどない床版の試験値や、コンクリートや鉄筋に断面欠損がない場合の理論値よりもかなり大きく、断面内の水平ひび割れなどの影響で破壊モードが変化している可能性も考えられる。これについては検討の余地があるが、いずれにしても交通量が少ない環境下にある RC 床版では、塩害劣化が相当進んでも耐荷力が急激に低下することはないと考えられている⁴⁾。

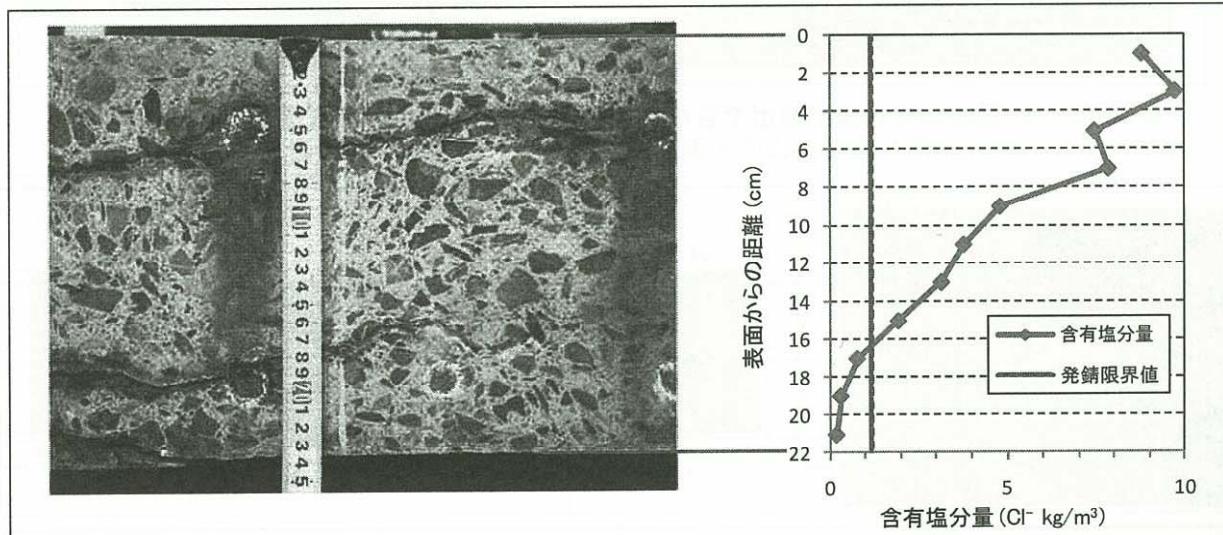
図-8 含有塩分量の分布（貫通ひび割れ近傍の水平ひび割れ）

床版内部に発生する水平ひび割れは、主鉄筋または配力筋が広範囲に腐食したことによって水平方向に伸展するひび割れで、浮き・はく離に進展する前段階の変状である。水平ひび割れも、浮き・はく離と同様に、すでに鉄筋位置まで発錆限界を超える塩化物イオン（RC 床版の場合、発錆限界値を 1.2kg/m^3 と想定）が浸透していることを示している（図-8 参照）³⁾。

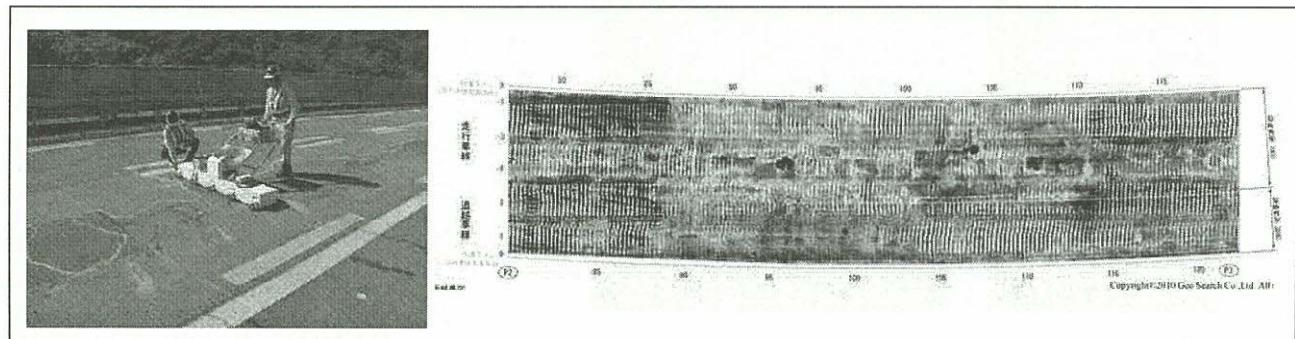
図-10 カート式電磁波レーダ法による床版上面の調査

このような背景から、より高度な点検手法の確立を目指して各種の調査手法を実橋で試行している。現在のところ、多配列レーダ法は水平ひび割れの検出にも有効との検討結果が得られている⁴⁾。多配列レーダ法は、地中レーダ用のアンテナを並列に多数配置したカート式の探査機で舗装上を走

査し、それを専用ソフトで画像処理して床版の浮き・はく離を検出する調査手法である。多配列レーダ法で床版取替工事前のF橋およびC橋のRC床版を調査し、撤去後にその結果を詳細に検証したところ、上面の浮き・はく離を60～79%まで捉えており、F橋では水平ひび割れもある程度検出できていた（図-10～図-12および表-1参照）⁴⁾。
